BOHDAN LACHERT

wybrane realizacje

Mariusz Majewski, 2023
www.instagram.com/funkyspion

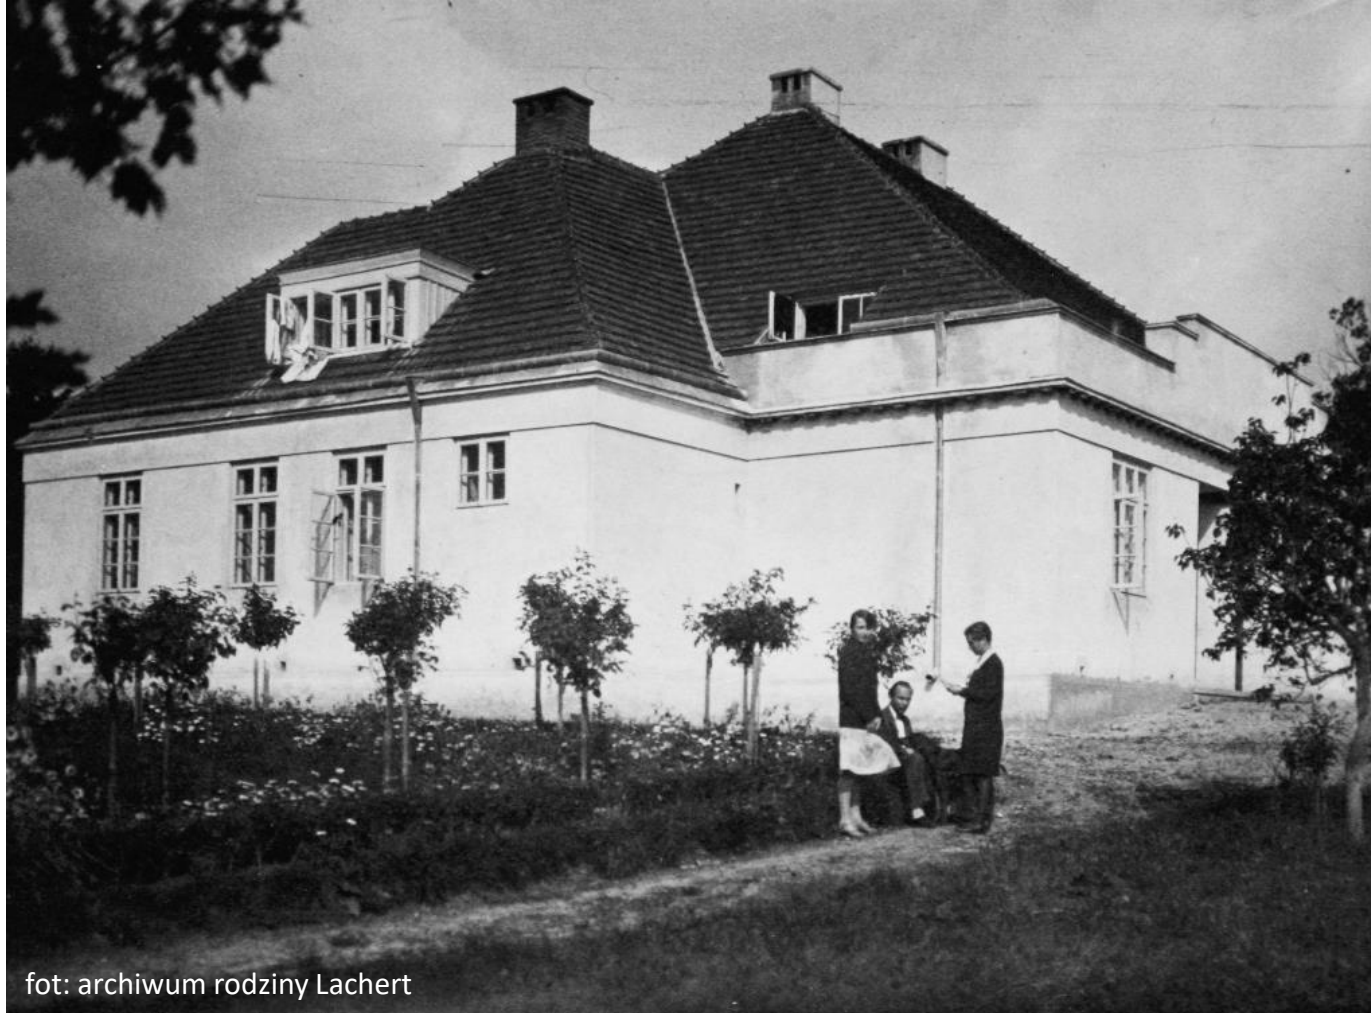
Dwór w majątku rodzinnym

Pierwsza realizacja Bohdana Lacherta, który przebudował dwór rodzinny z XIX w., nadając mu charakter modernistyczny.

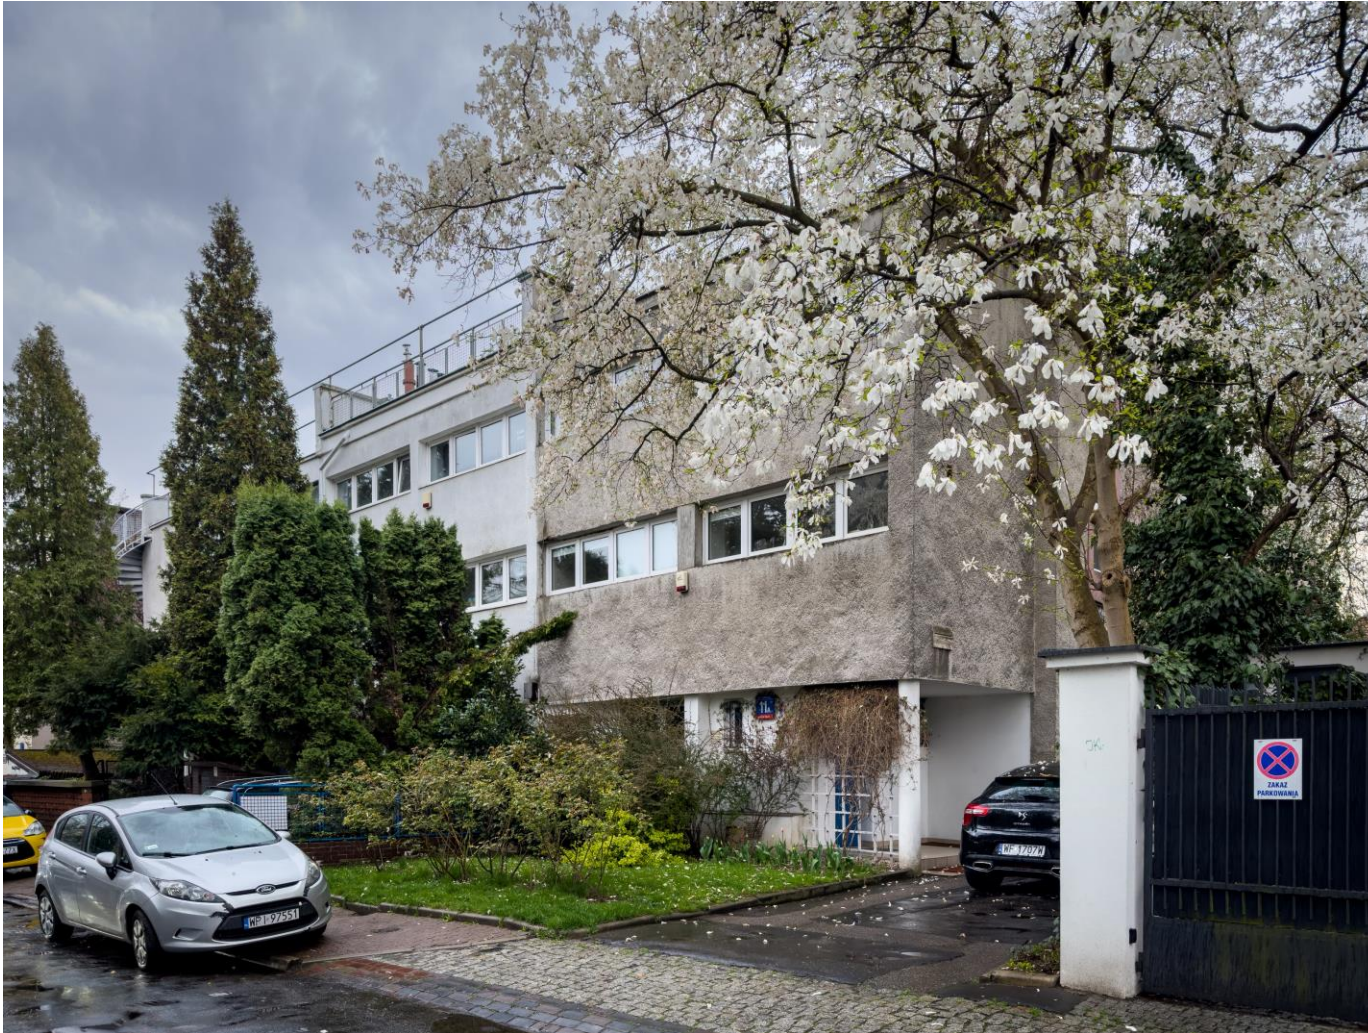
Willa rodzinny Lachertów

Trzysegmentowy dom szeregowy o awangardowej architekturze opracowanej zgodnie z 5 zasadami architektury nowoczesnej Le Corbusiera. Wyróżnia się m.in. wąskimi, pasmowymi oknami, tarasem na dachu, do którego prowadzą kręcone schody i konstrukcją wspartą na słupach.

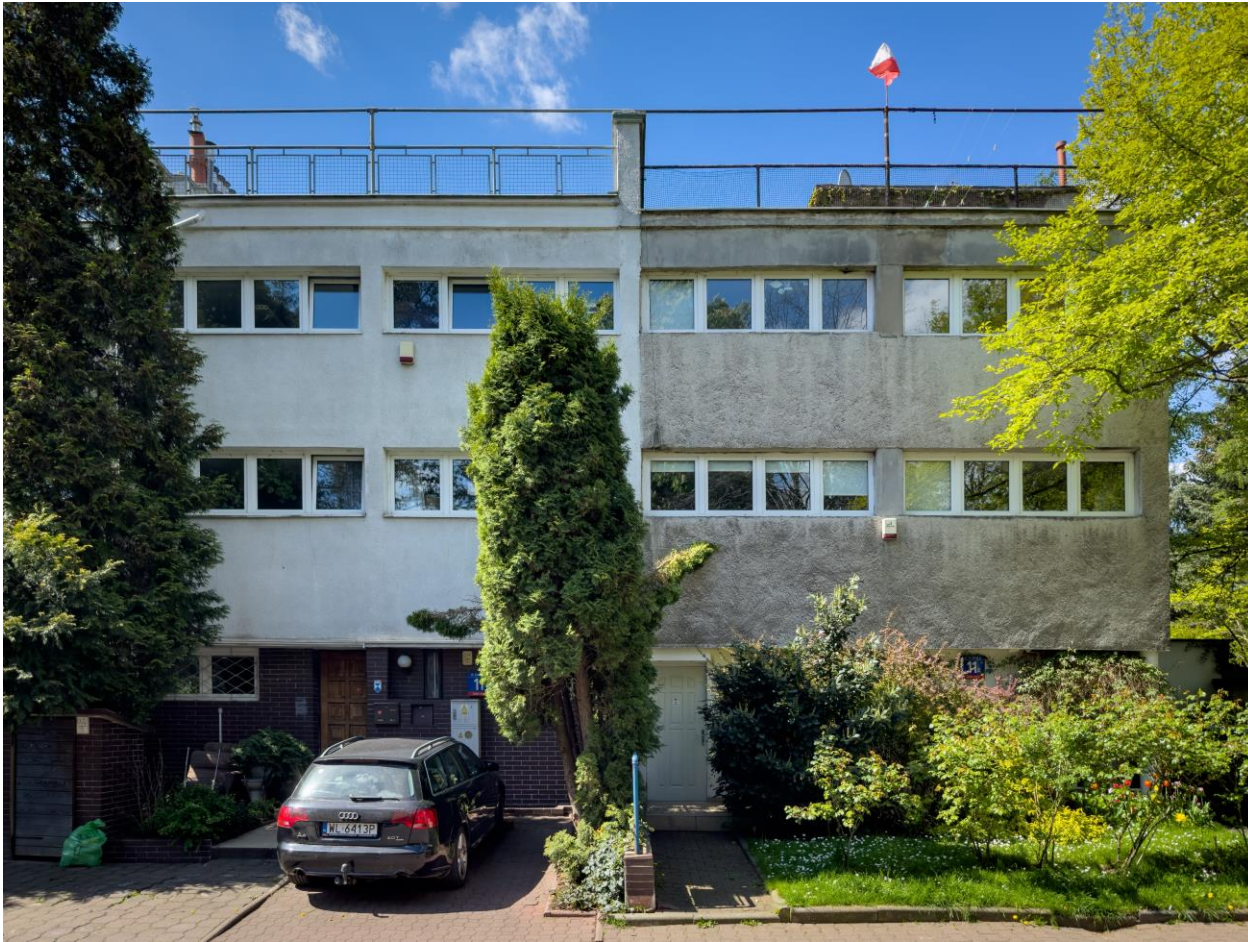
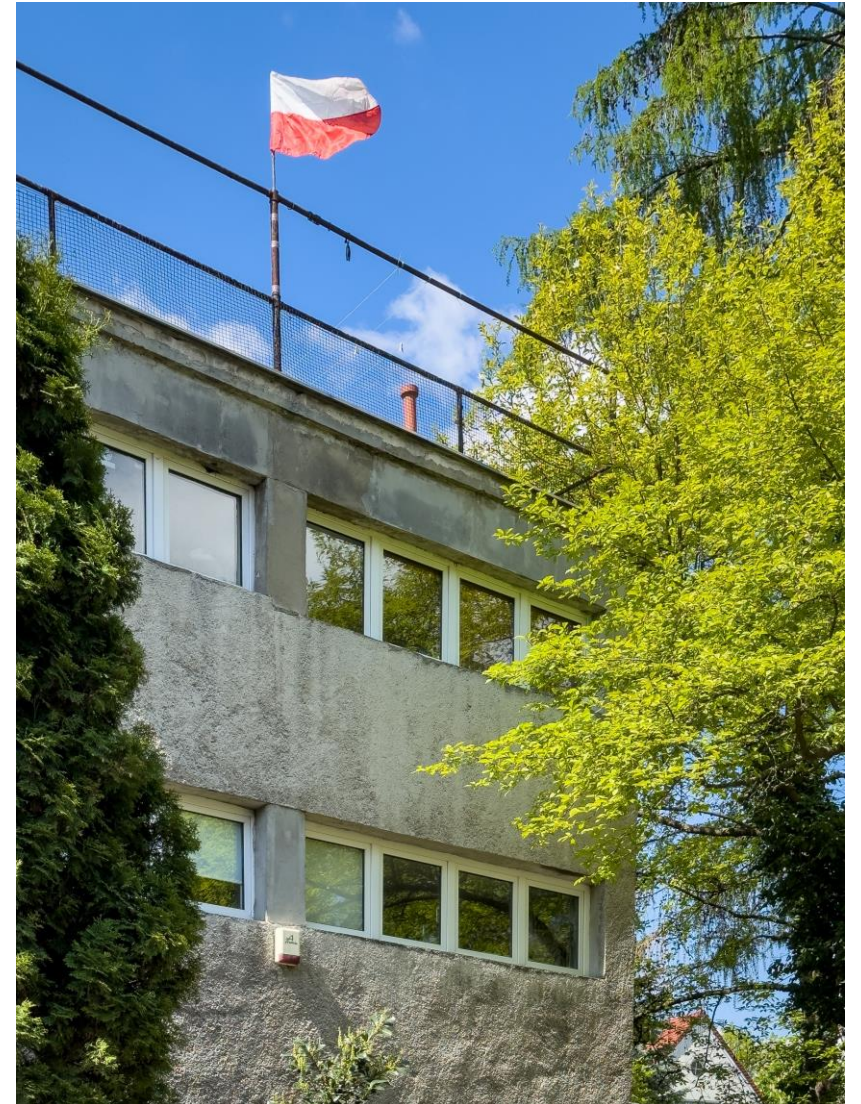
Willa rodzinny Lachertów

wąskie okna pasmowe zapewniające prywatność i płaski dach z tarasem

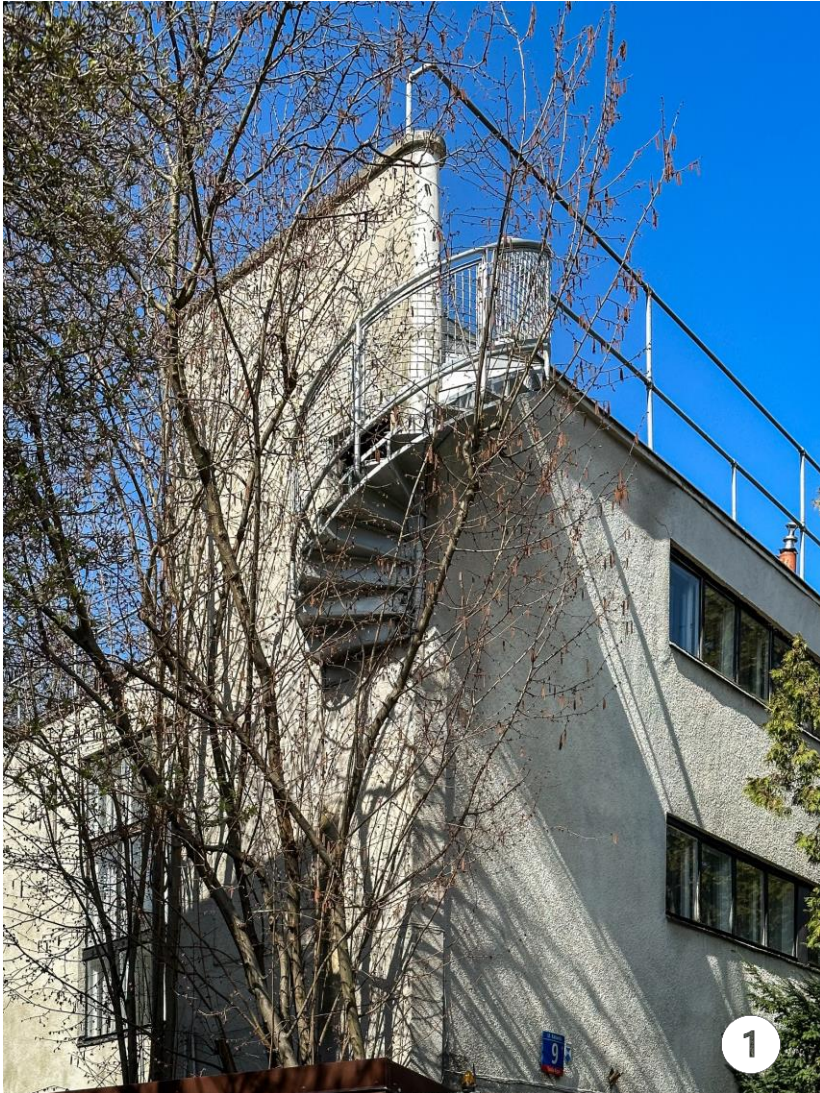
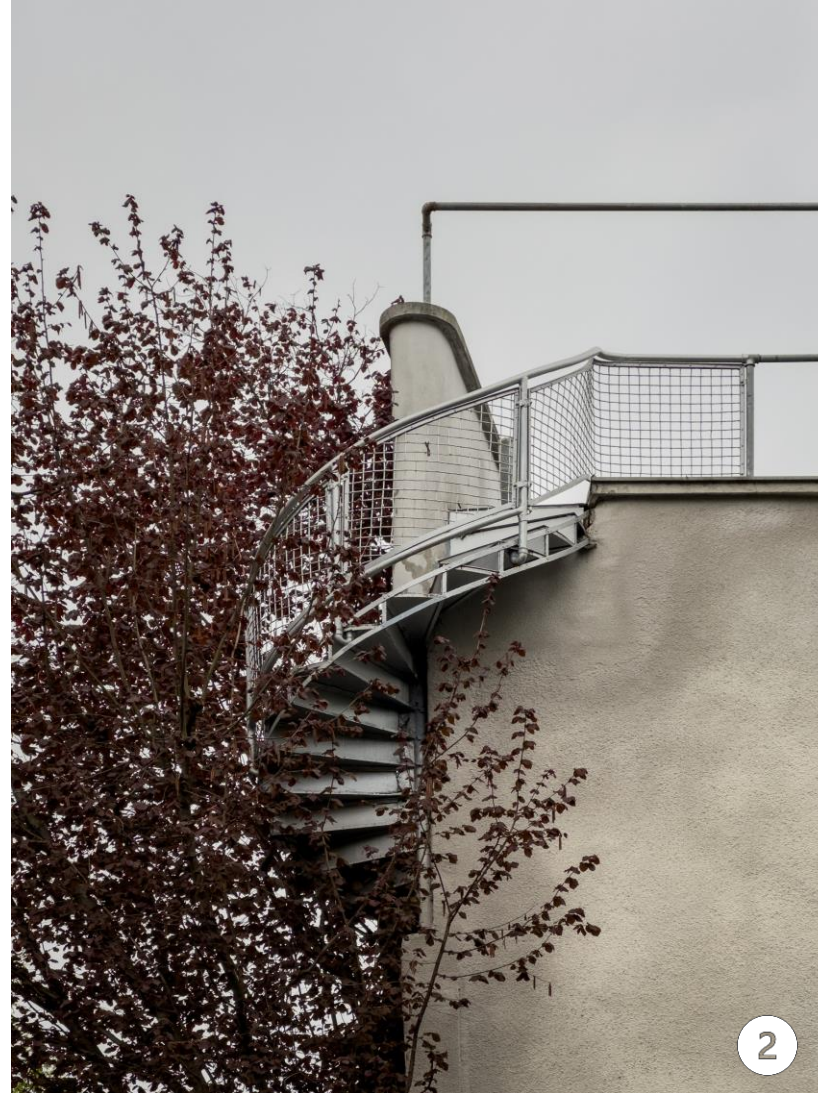
- 1 kręcone schody z barierką z drucianej siatki
- 2 poprowadzone z drugiej kondygnacji na taras na dachu

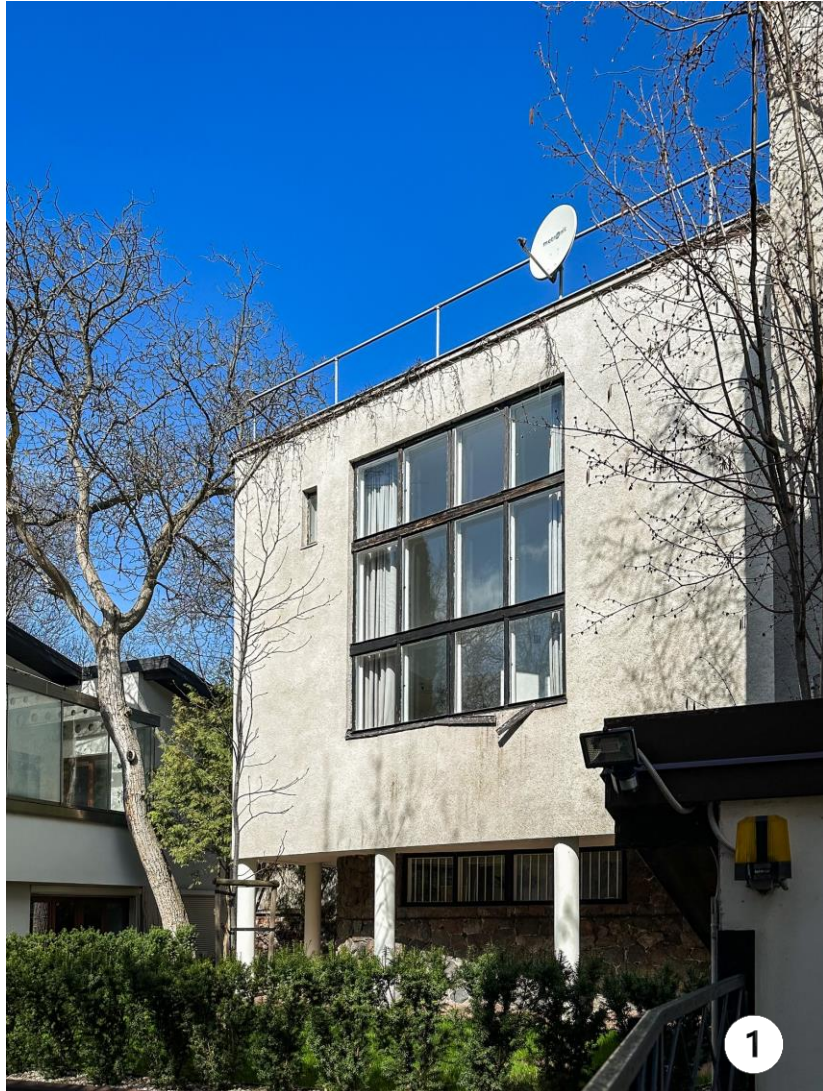
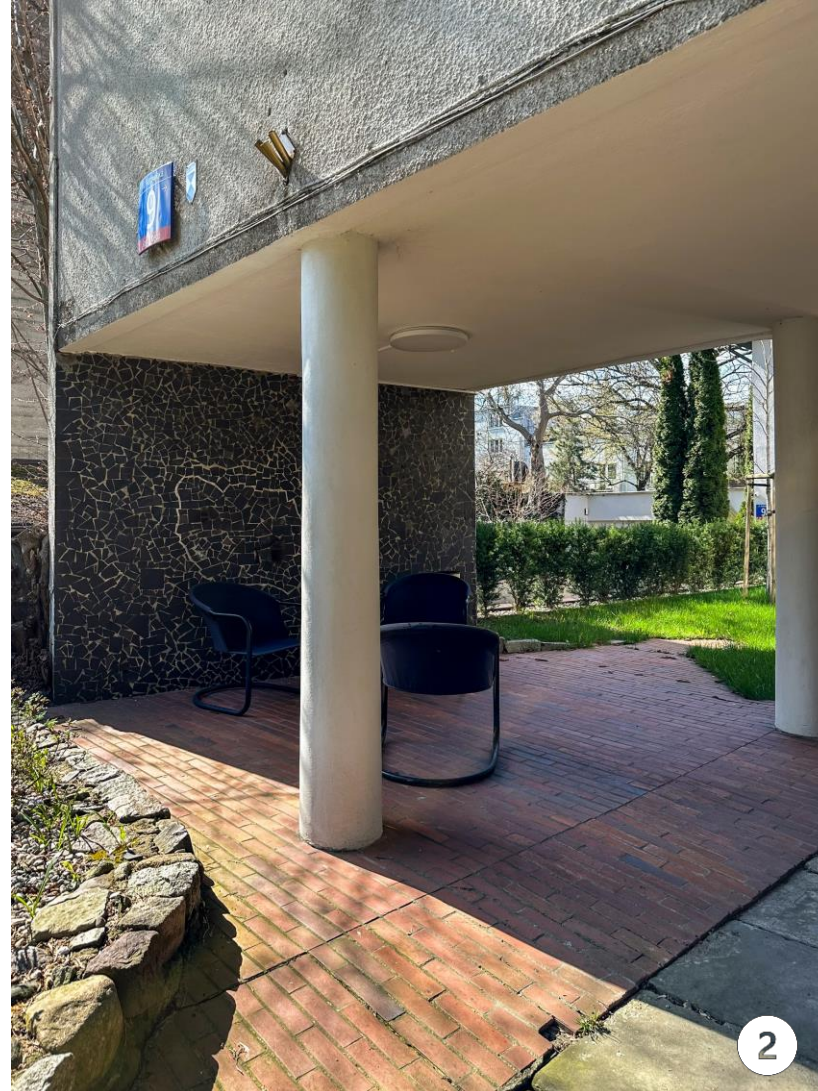
- 1 ogromne przeszklenia od strony ogrodu i bocznej elewacji
- 2 kolumnowe podcienia parteru

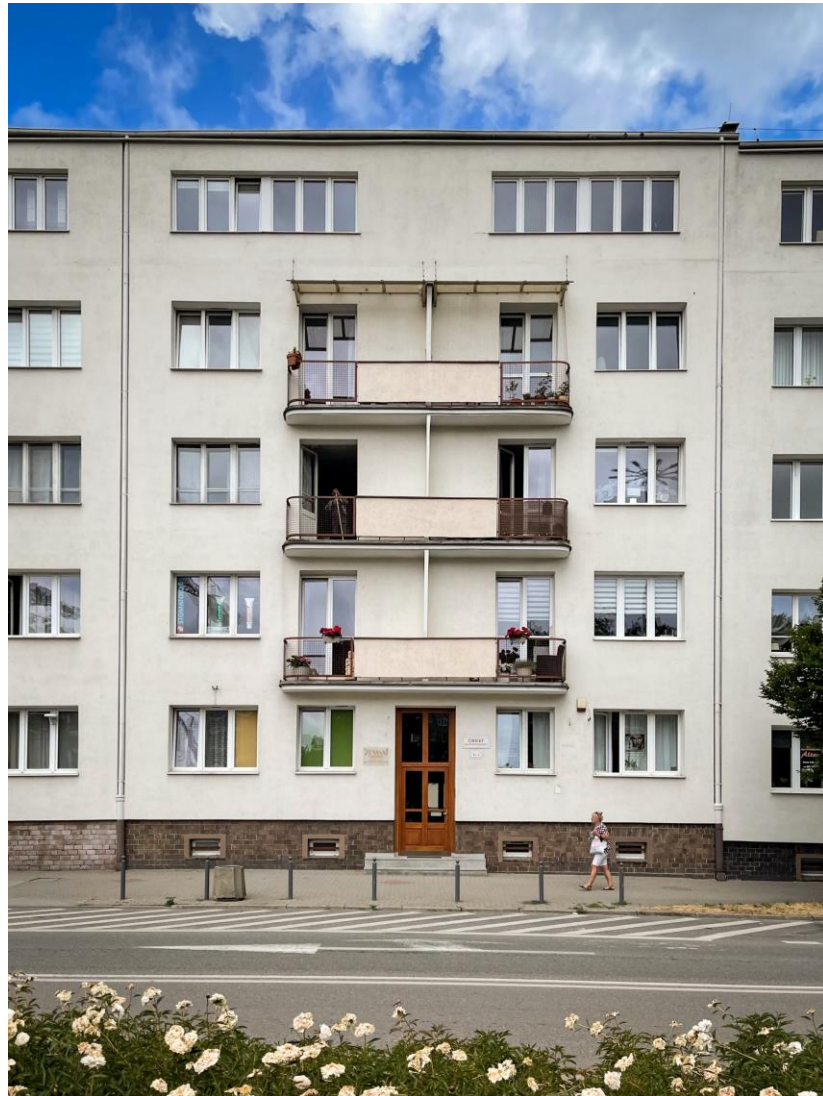
Zespół Mieszkaniowy ZUPU

Jeden z zespołów mieszkaniowych zaprojektowanych dla Zakładu Ubezpieczeń Pracowników Umysłowych. Był to nowoczesny budynek z nowo założoną instalacją gazową (zamiast pieców ogrzewanych węglem). Niestety, nieszczelność instalacji po podłączeniu do sieci miejskiej spowodowała katastrofę budowlaną. W wybuchu gazu zginęło 13 osób.

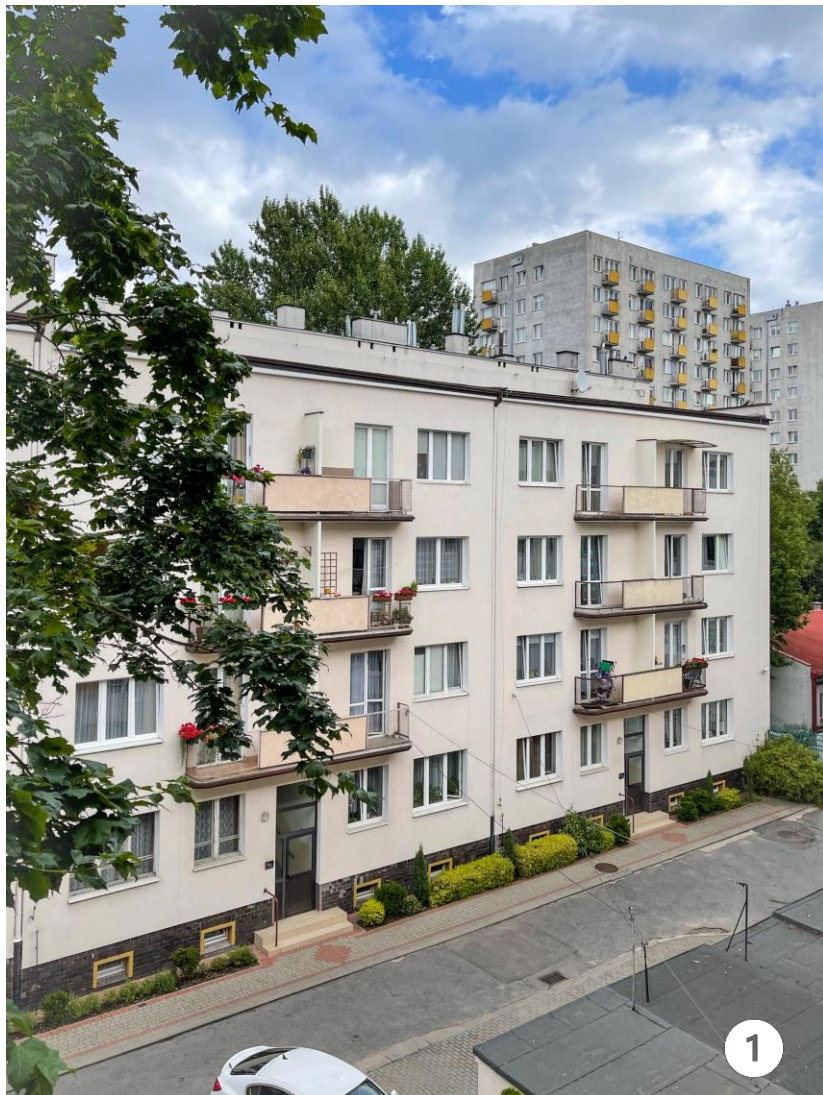
Zespół Mieszkaniowy ZUPU

- 1 różne widoki na bloki z charakterystycznymi
- 2 podłużnymi zaokrąglonymi balkonami stanowiące część kompleksu mieszkaniowego .

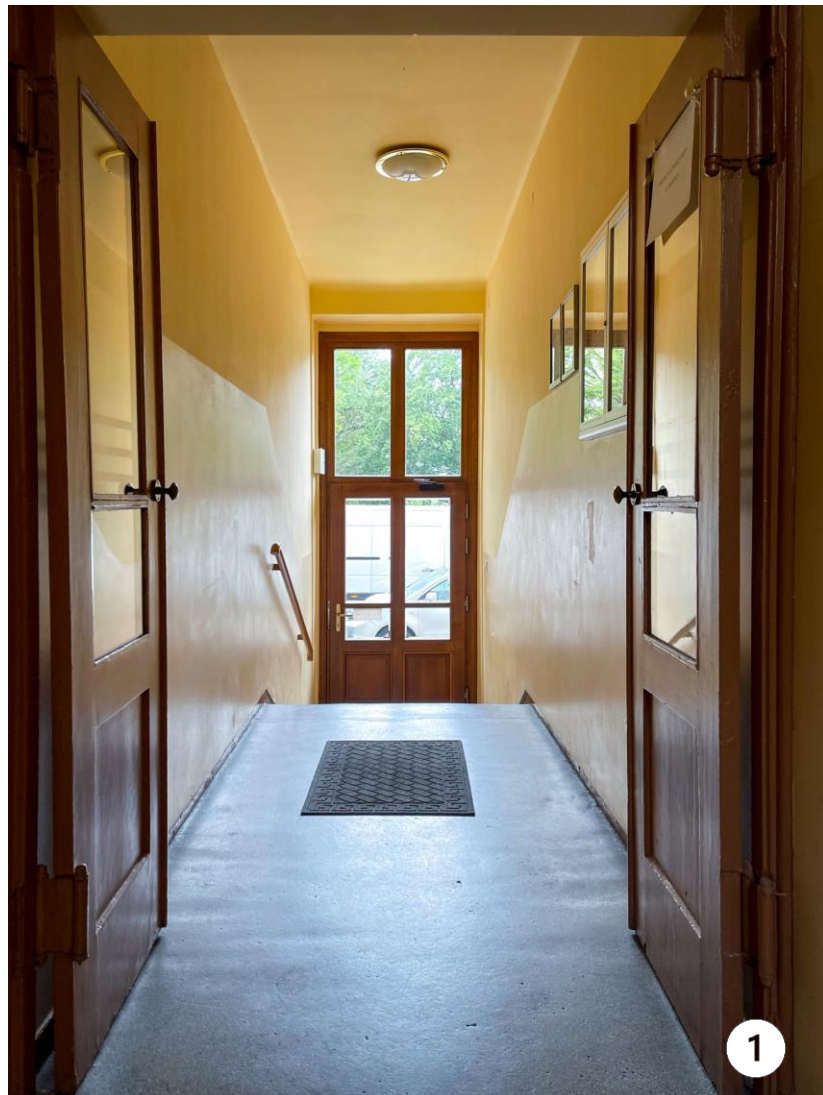
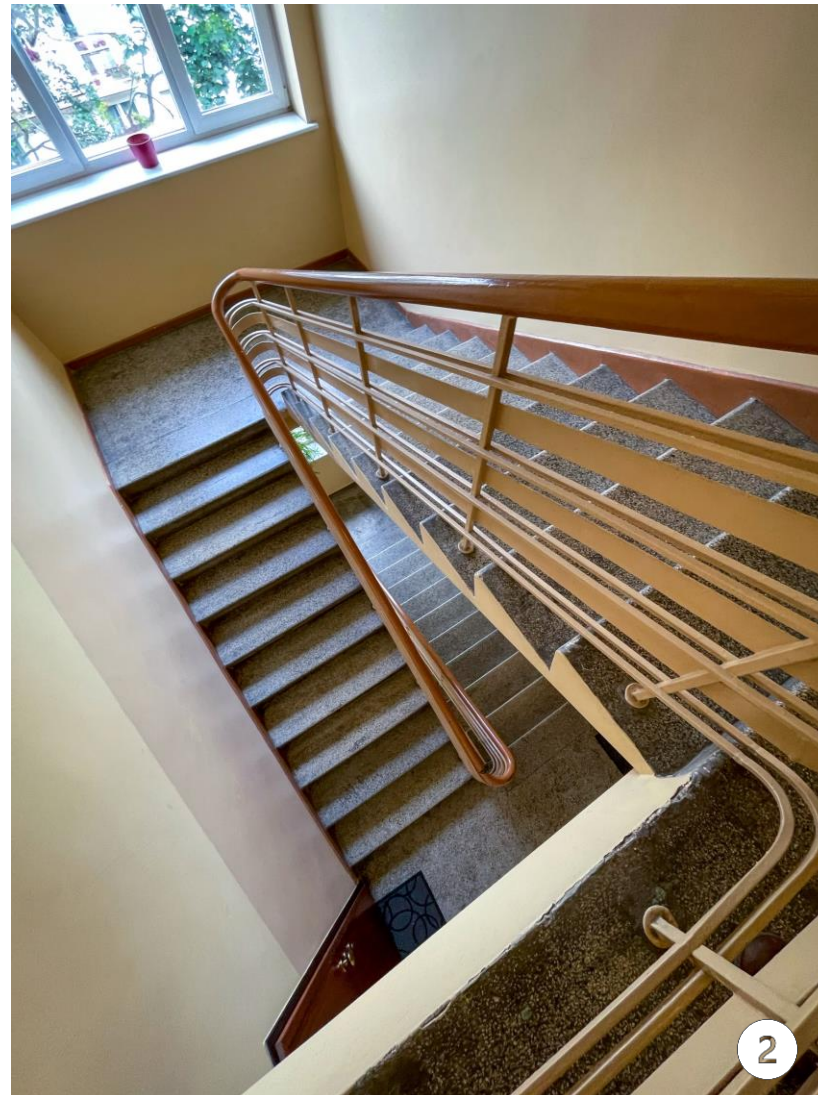
Zespół Mieszkaniowy ZUPU

- 1 hol wejściowy
- 2 prosta klatka schodowa z posadzką wyłożoną lastryko

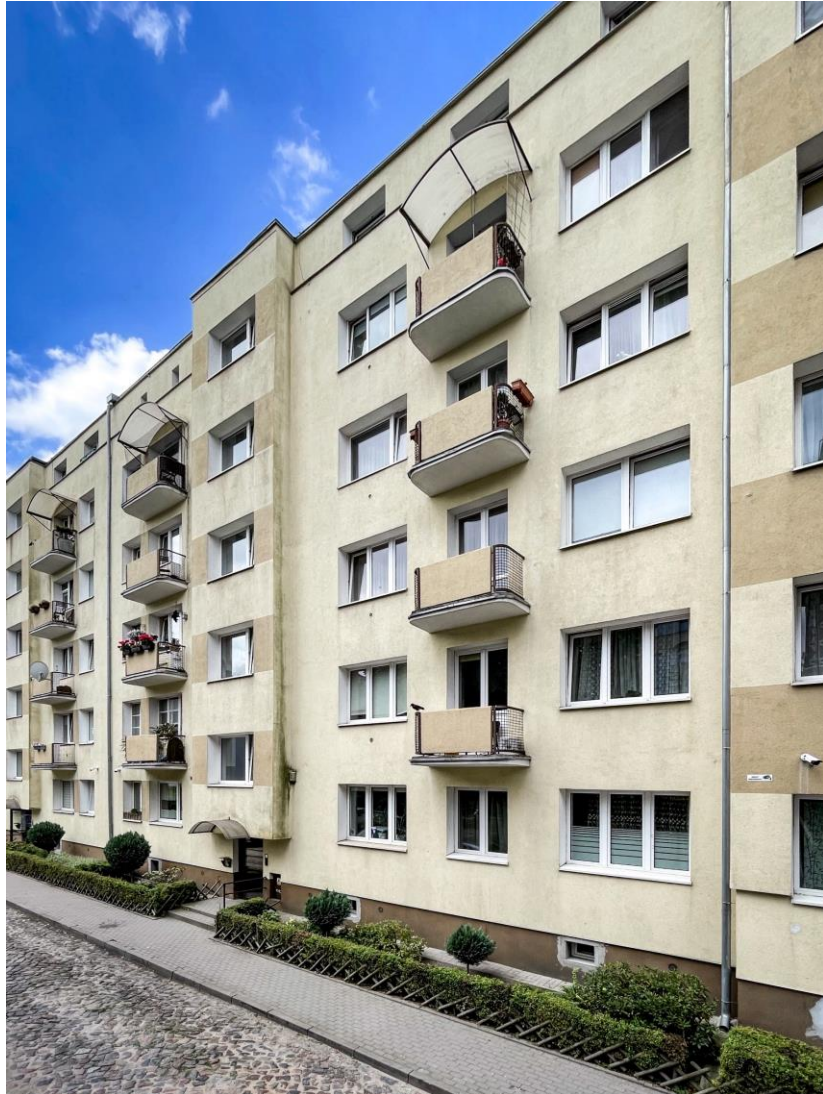
Zespół Mieszkaniowy ZUPU

Drugi z zespołów mieszkaniowych oddanych miesiąc później dla Zakładu Ubezpieczeń Pracowników Umysłowych. Pierwotnie budynki pokryte były szarym tynkiem z cokołem oblicowanym cegłą klinkierową. Zespół składa się z trzech budynków w kształcie litery L, w tym jednego zbudowanego w typie galeriowca.

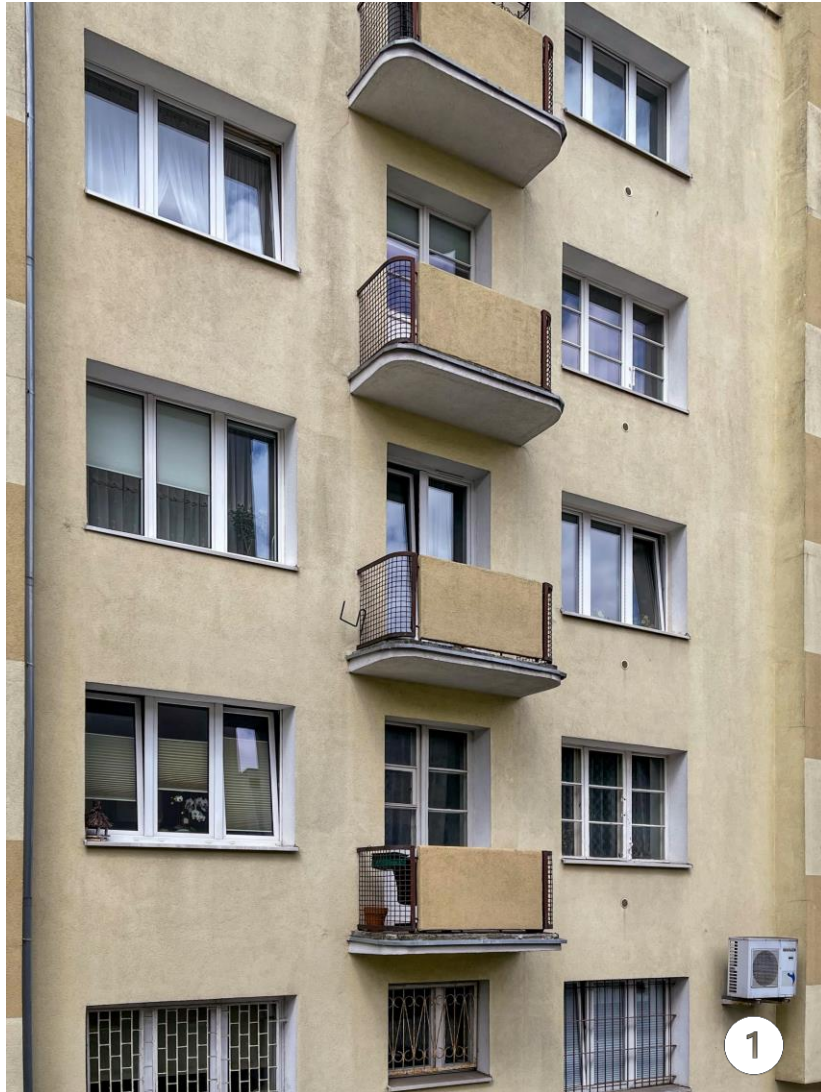
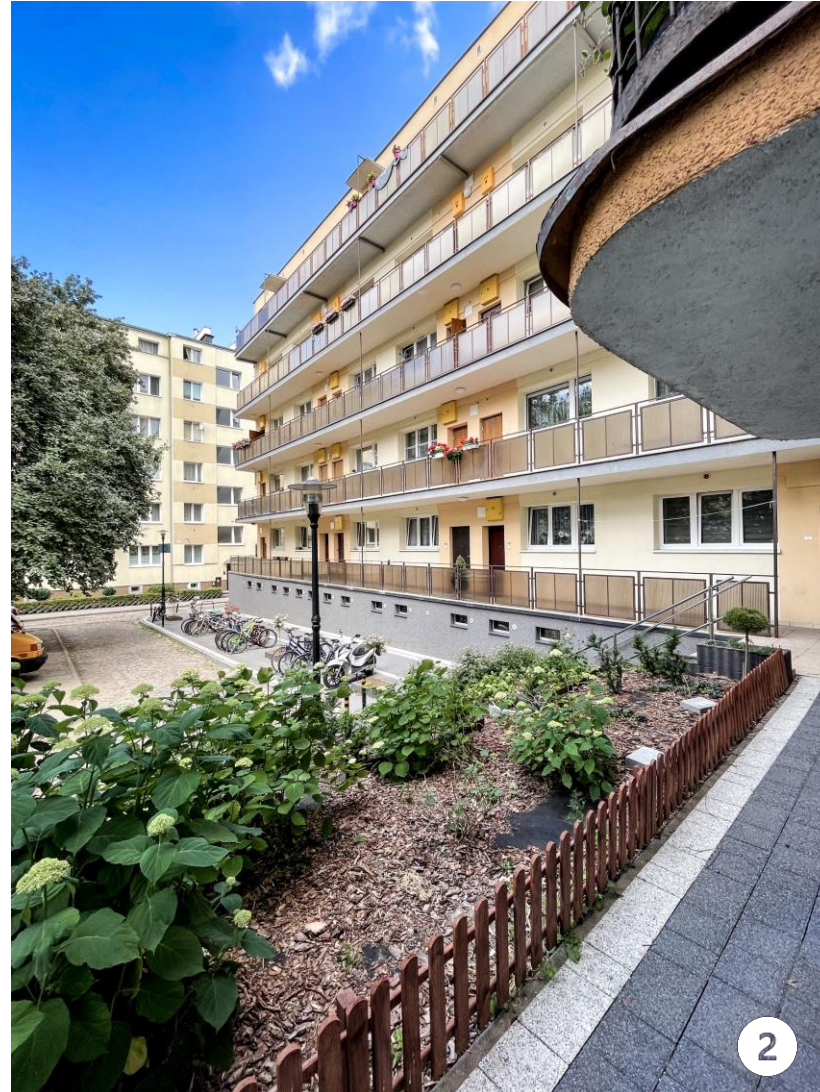
- 1 obecna elewacja budynków z charakterystycznymi zaokrąglonymi balkonami
- 2 galeriowiec będący jednym z budynków kompleksu mieszkaniowego dla ZUPU

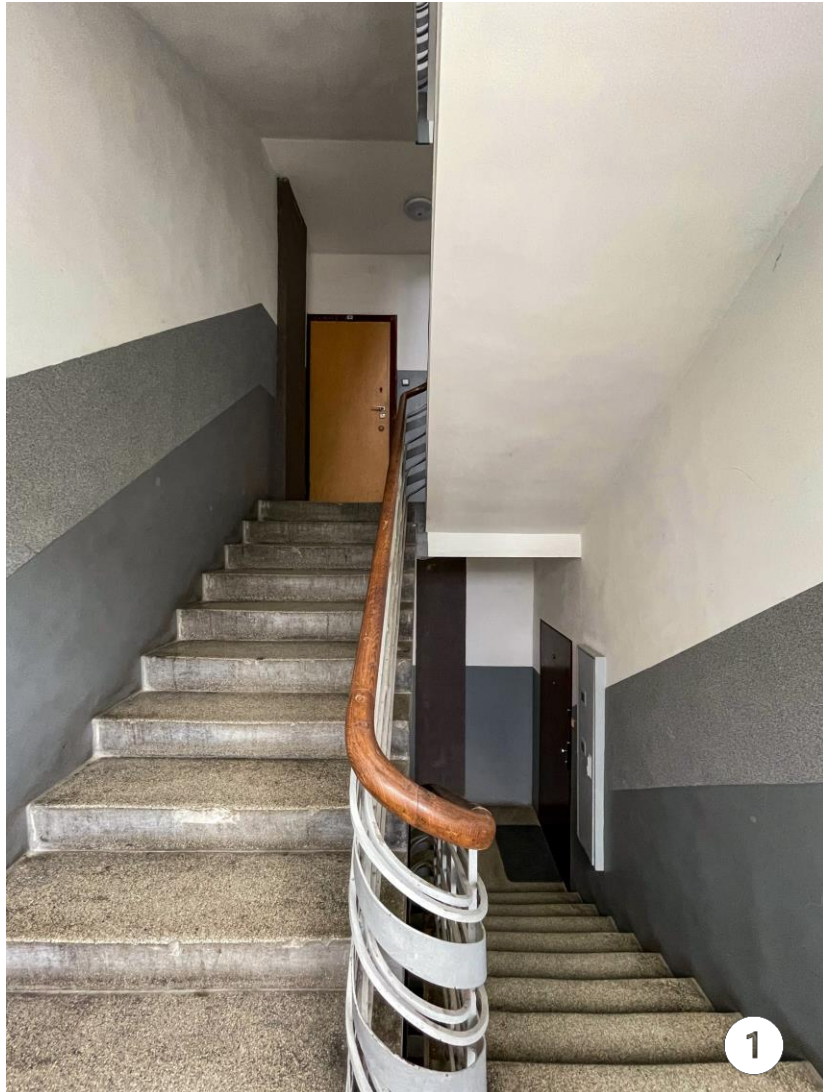
Zespół Mieszkaniowy ZUPU

- 1 prosta klatka schodowa z detalami identycznymi
- 2 w obu kompleksach mieszkaniowych ZUPU

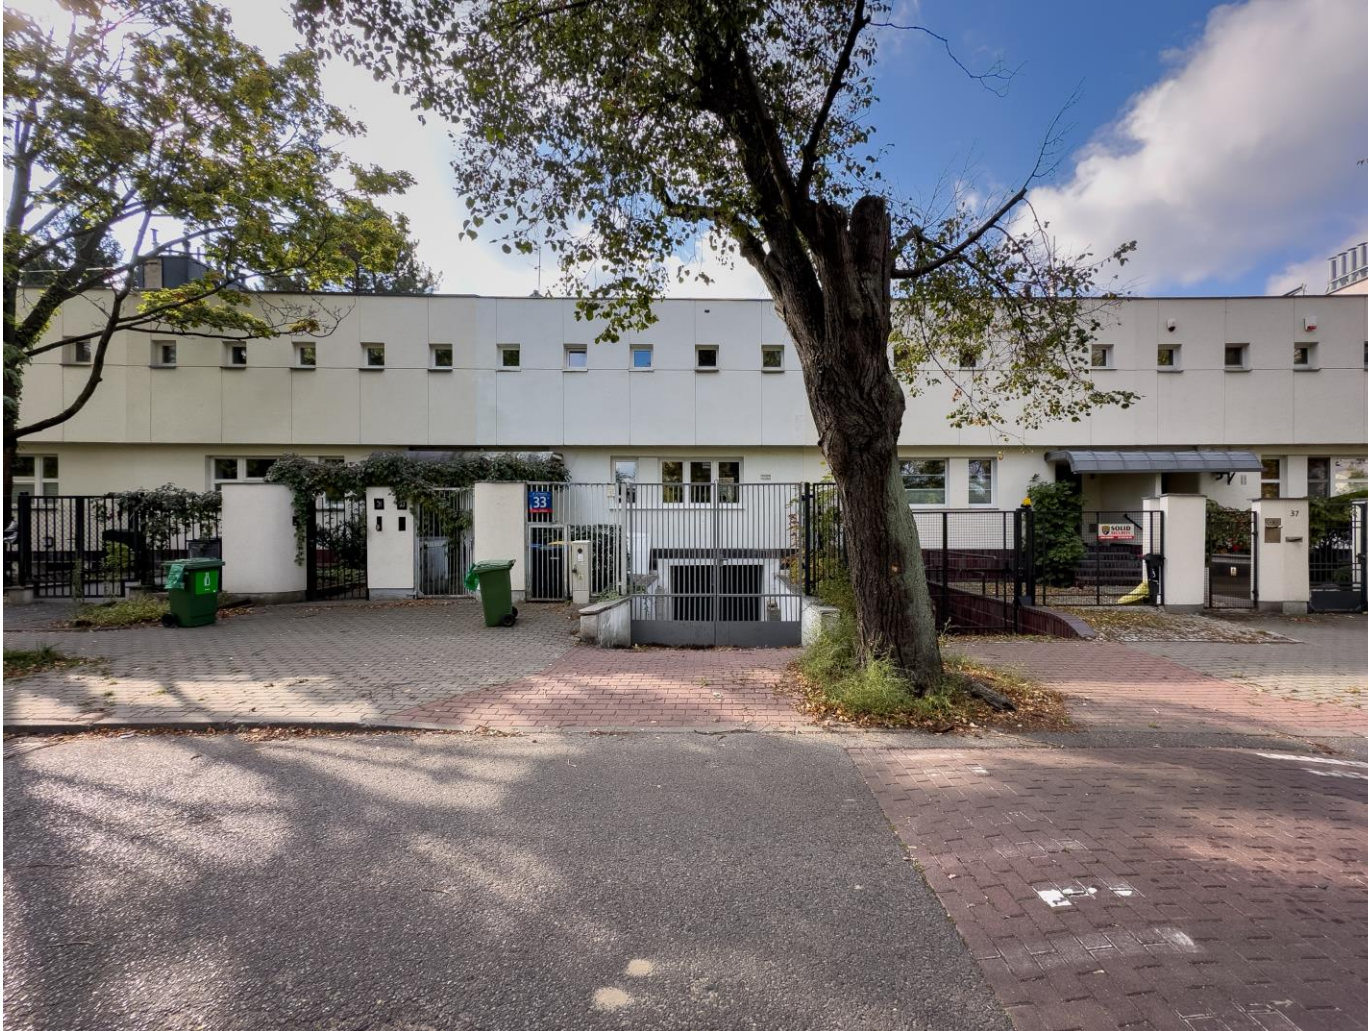
Domy szeregowe pracowników ZUS

Domy szeregowe biegnące po łagodnym łuku z pomieszczeniami gospodarczymi od strony ulicy i pokojami dziennymi i sypialniami od strony ogrodów. Choć formalnie Bohdan Lachert nie był zleceniobiorcą, to uczestniczył w pracach zespołu.

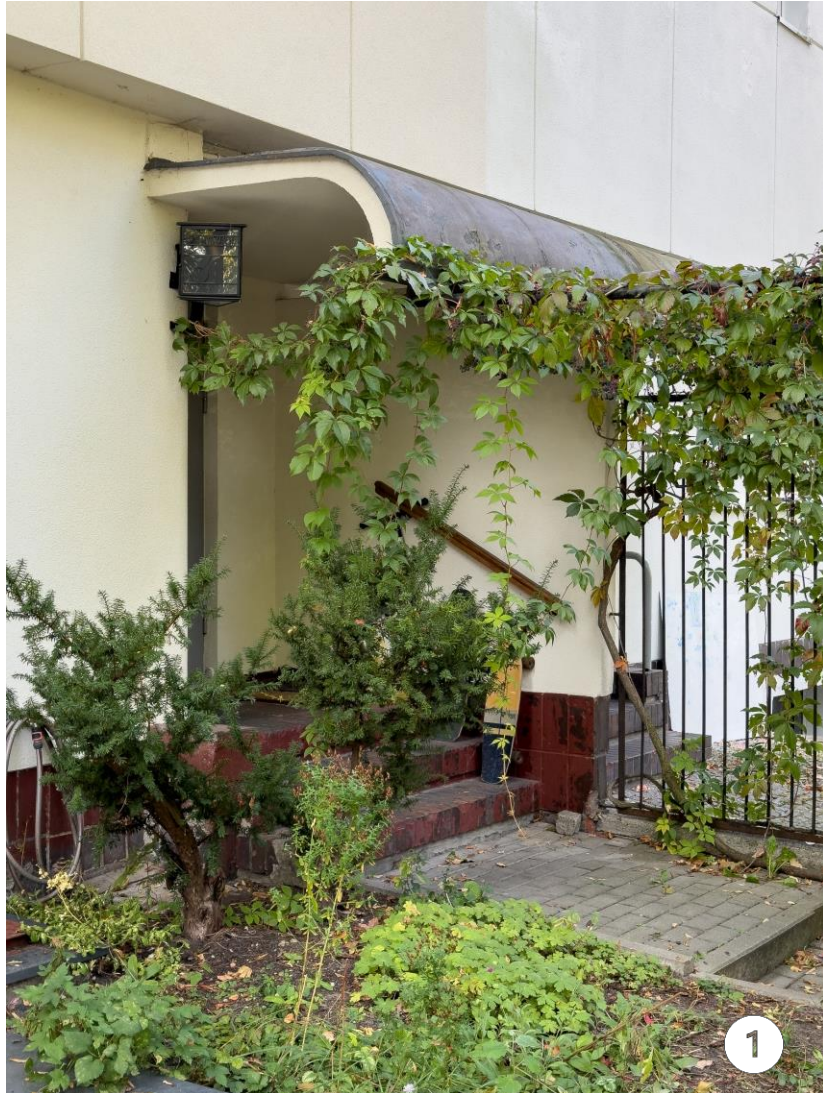
Domy szeregowe pracowników ZUS

- 1 charakterystyczny betonowy daszek nad wejściem
- 2 numer segmentu, dzwonek do drzwi połączony ze skrzynką na listy

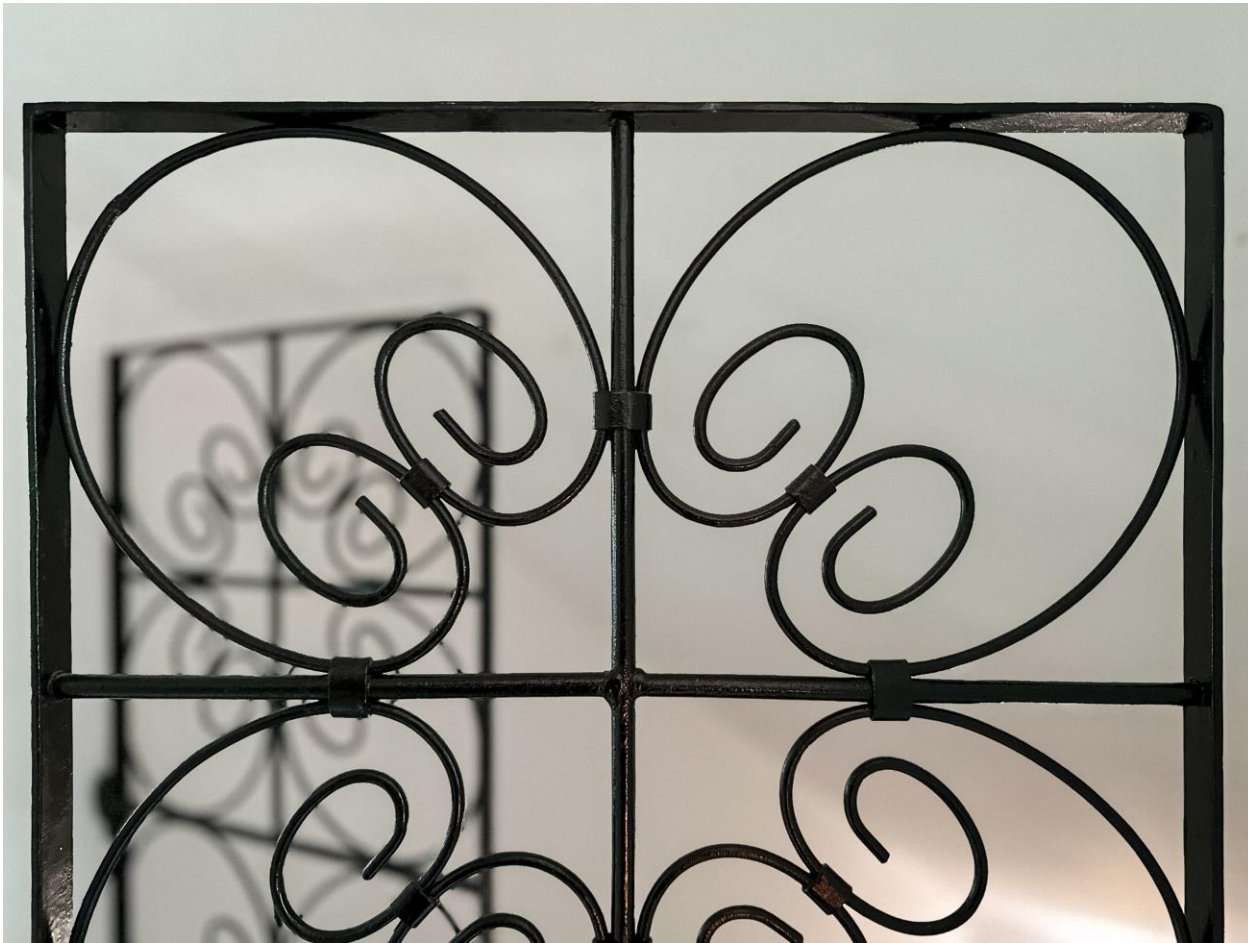
Domy szeregowe pracowników ZUS

1 kratka oddzielająca zejście do piwnicy

2 posadzka w piwnicy

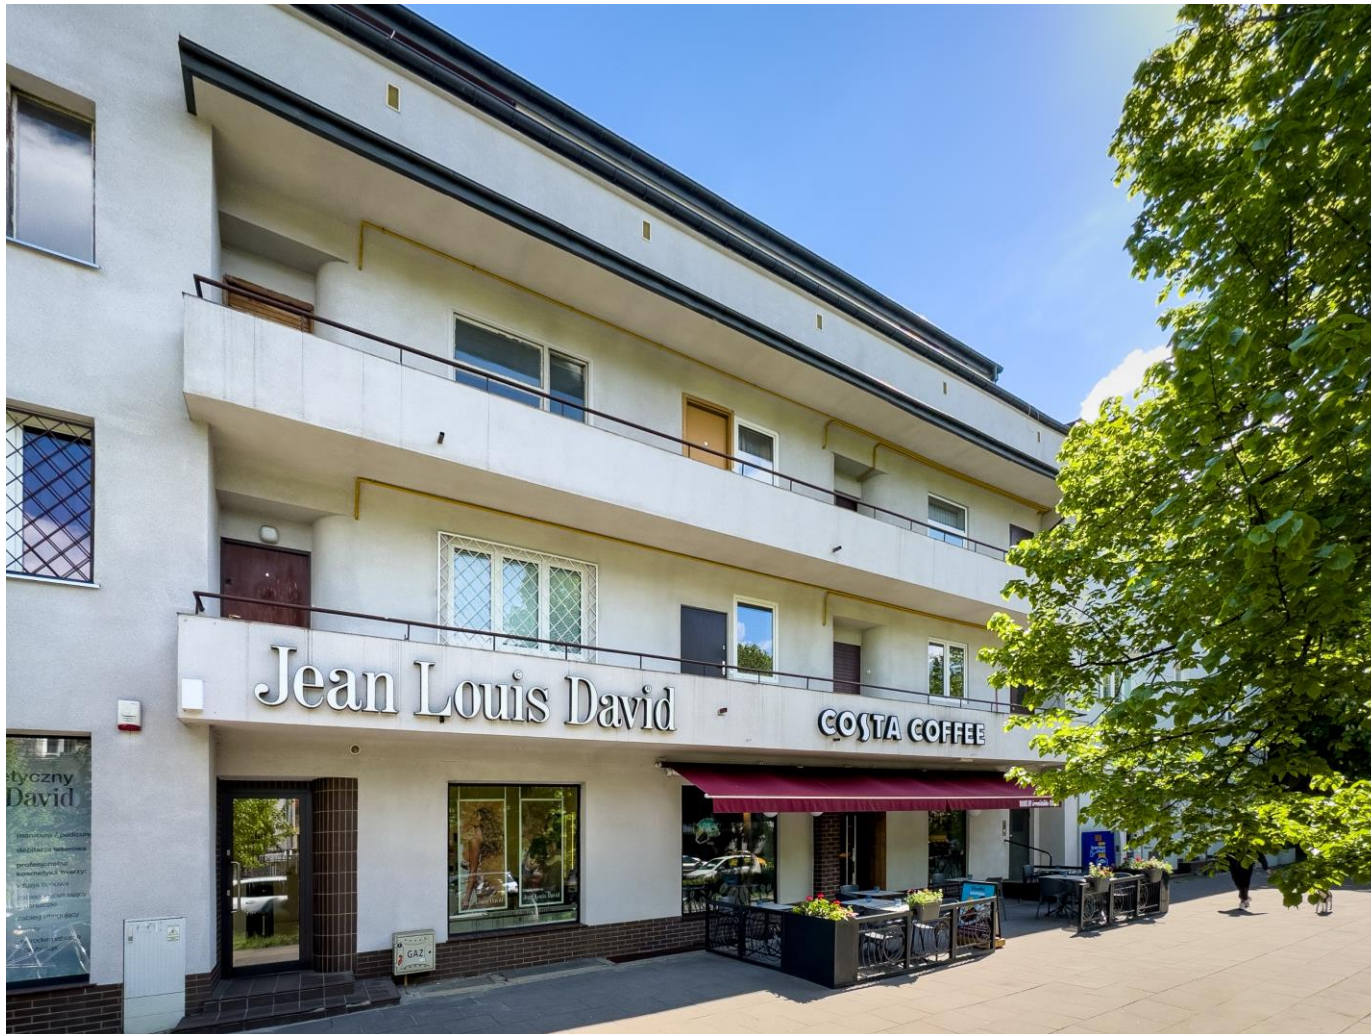
Galeriowiec Wacława Lacherta

Jeden z pierwszych w Warszawie galeriowców. Pierwotnie ściany galerii obłożone były klinkierem, a budynek oddzielał od ulicy ogród i siatkowe ogrodzenie. Dom jednak uległ zniszczeniom w czasie II Wojny Światowej i odbudowano go, likwidując ogródek, a mieszkania na parterze zamieniając na punkty usługowe.

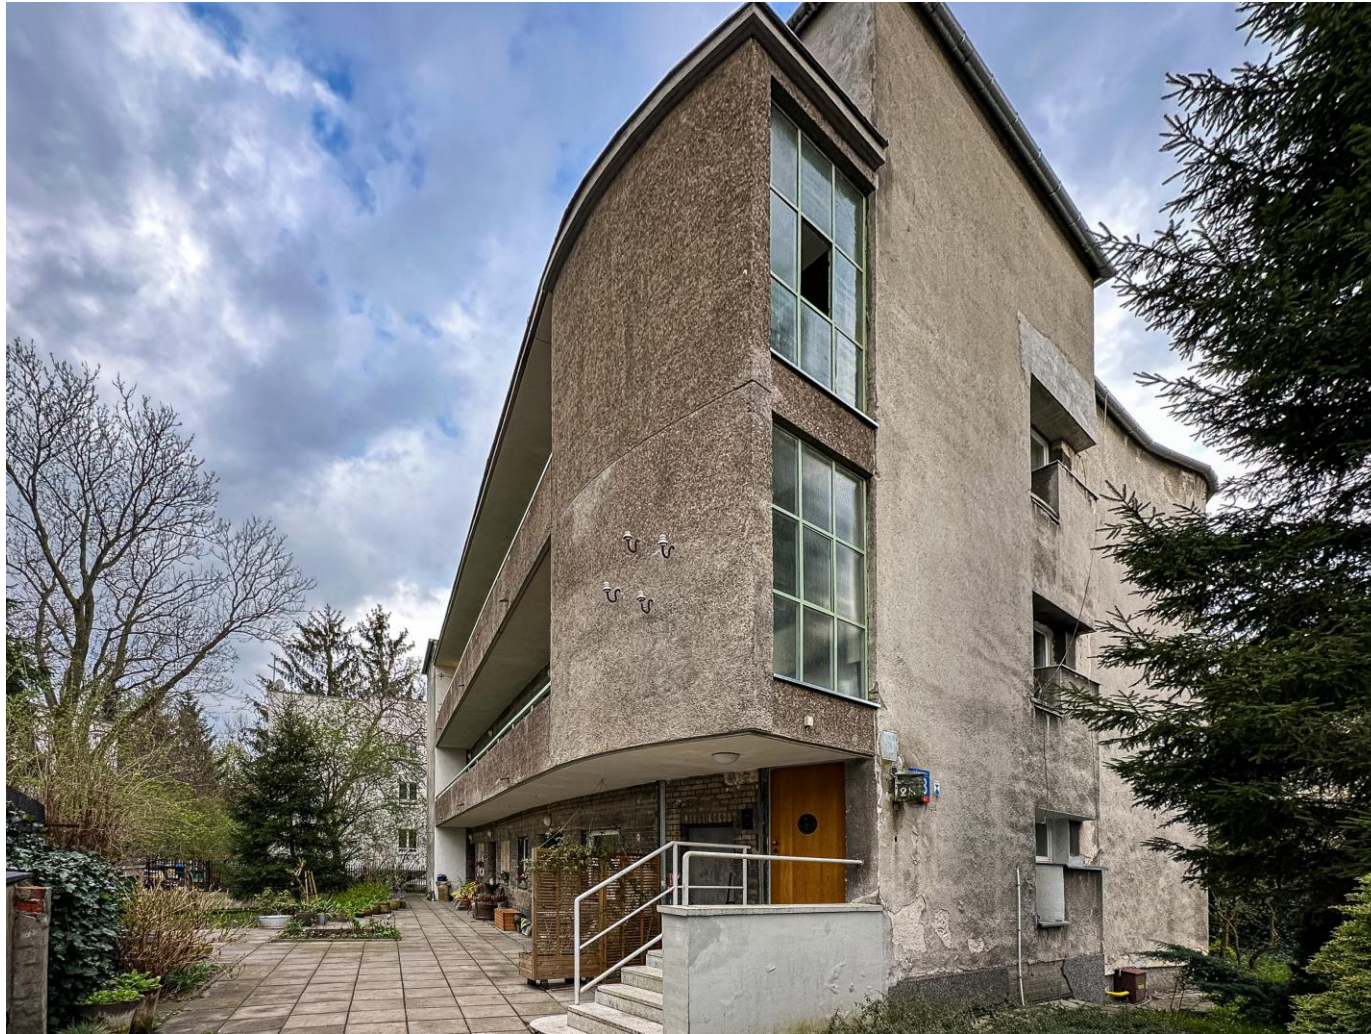
Galeriowiec Edwarda i Jana Ordowskich

Jeden z lepiej zachowanych przedwojennych galeriowców Bohdana Lacherta wybudowany dla właścicieli warsztatów blacharskich na Woli – braci Edwarda i Jana Ordowskich. Budynek stoi ukosem do ulicy, a boczna fasada ugięta jest miękko niczym fortepian.
