BOHDAN LACHERT

wybrane realizacje

Mariusz Majewski, 2023
www.instagram.com/funkyspion

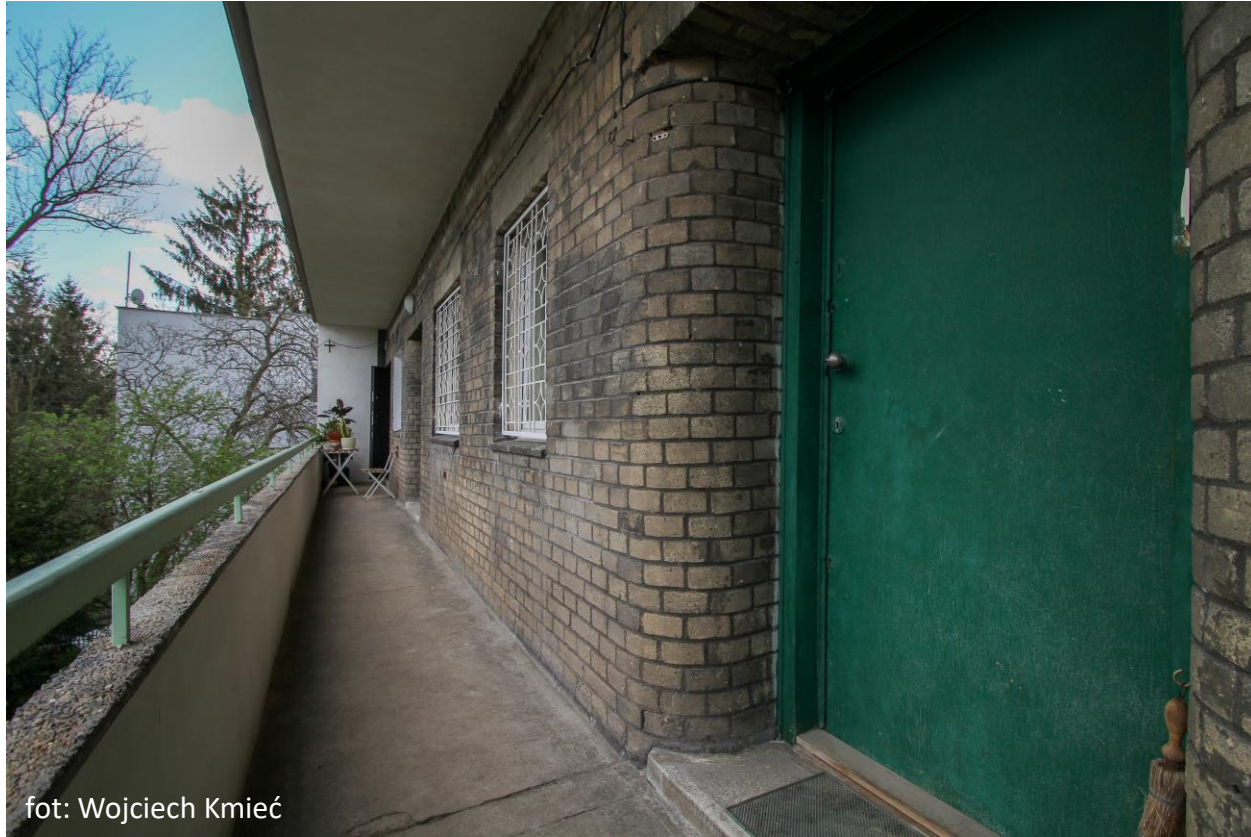
Galeriowiec Edwarda i Jana Ordowskich

- 1 ściany galerii wyłożone cegłą
- 2 wejście do budynku

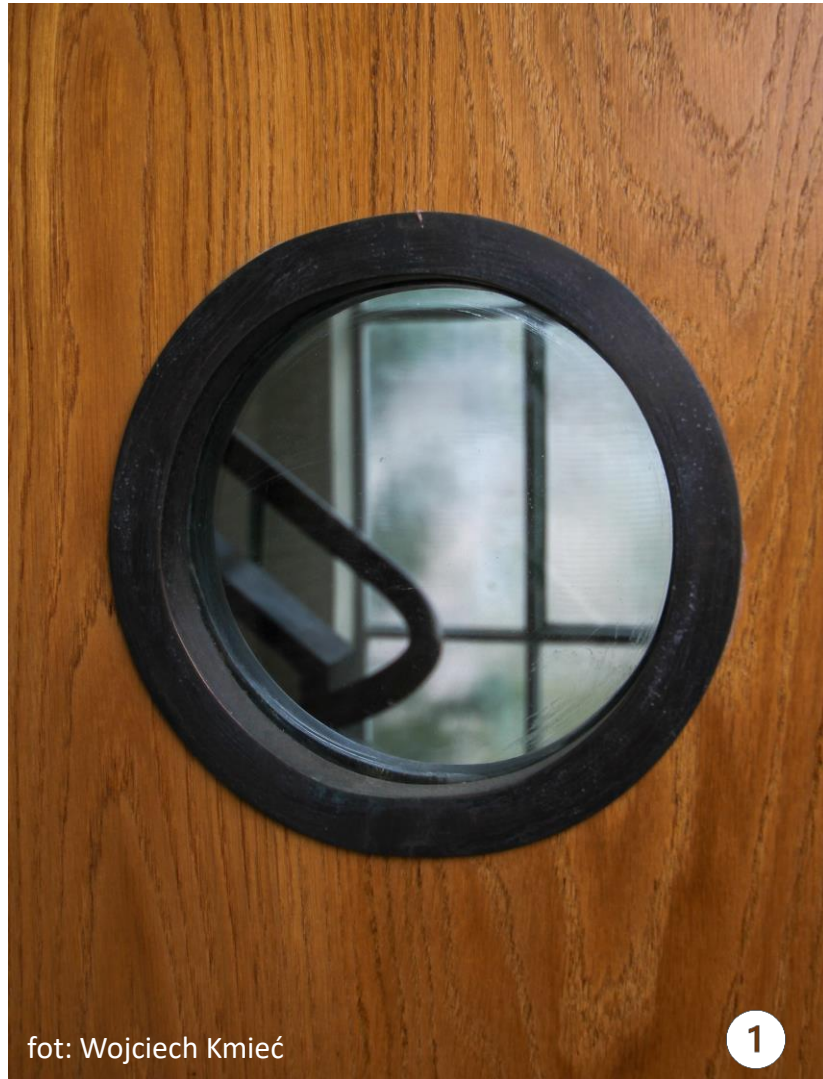
- 1 okienko bulajowe w drzwiach prowadzących z galerii na klatkę schodową
- 2 klatka schodowa

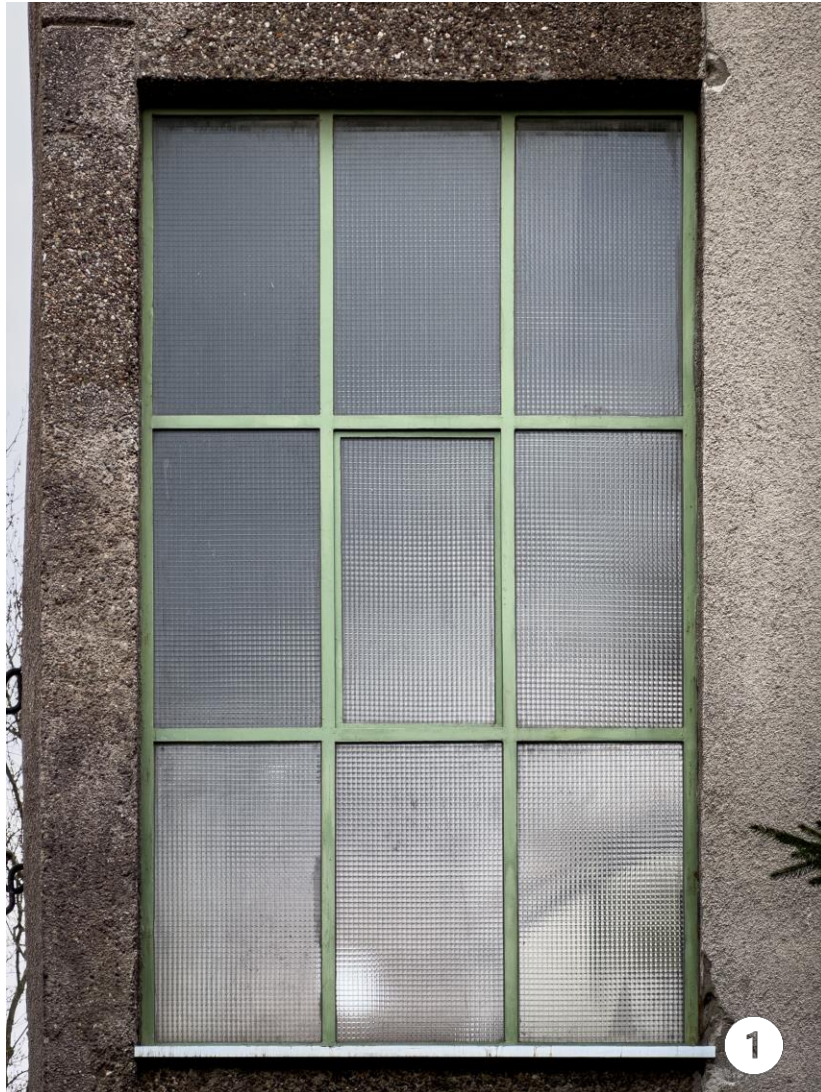
- 1 szerokie okna wypełnione matową szybą z wyraźnymi szprosami
- 2

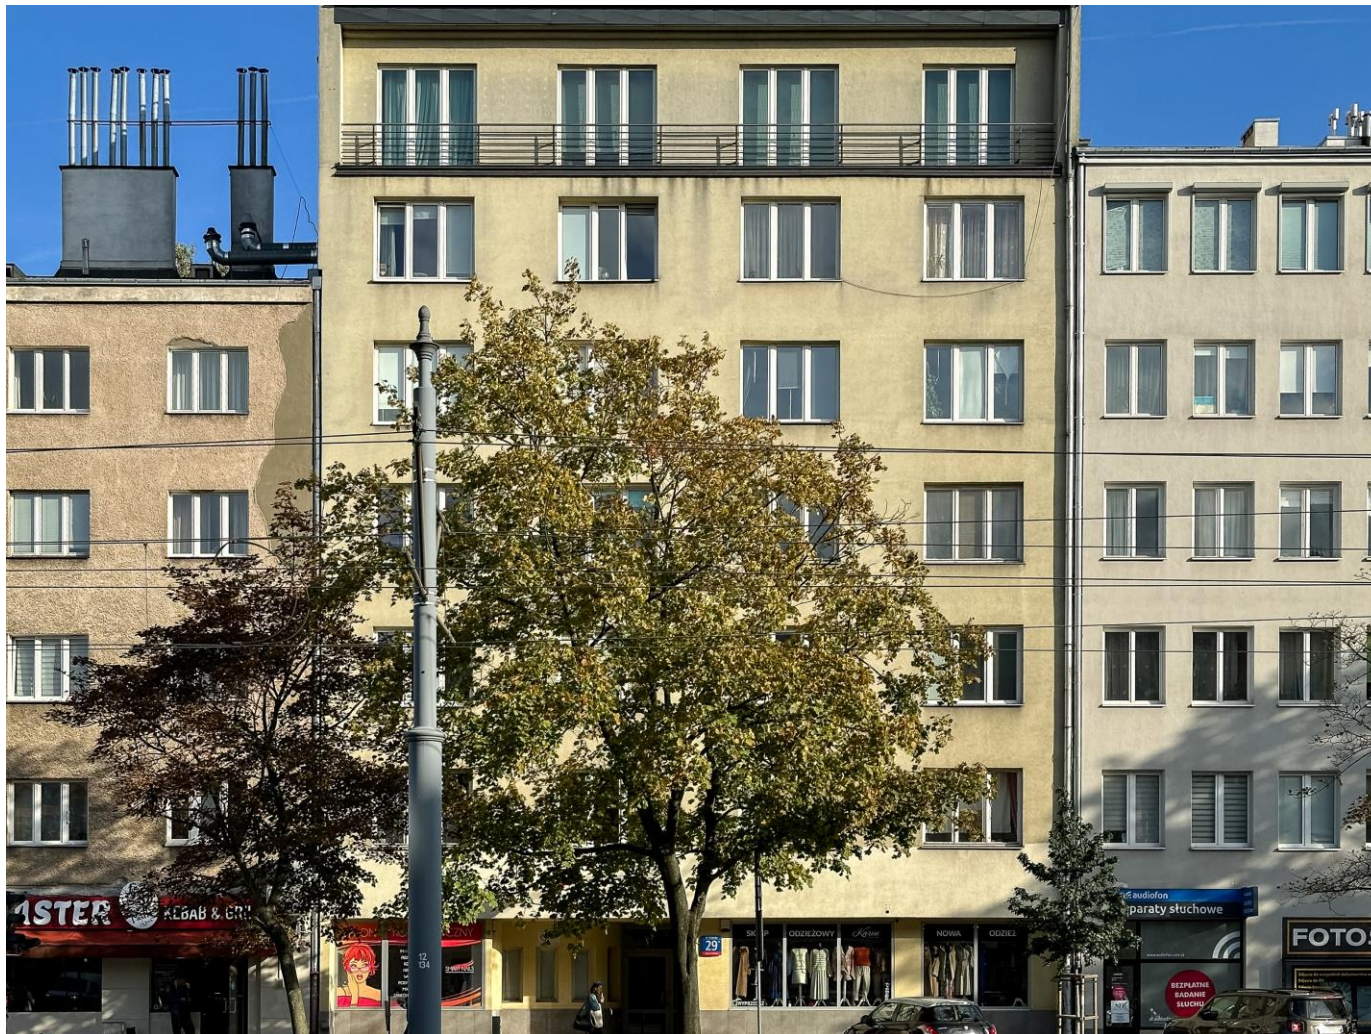
Kamienica Władysława Leśniewskiego

Projekt pierwotnie zakładał, że na elewacji frontowej będą znajdować się portfenetry zamiast typowych okien. Po wojnie budynek podwyższono o piętro.

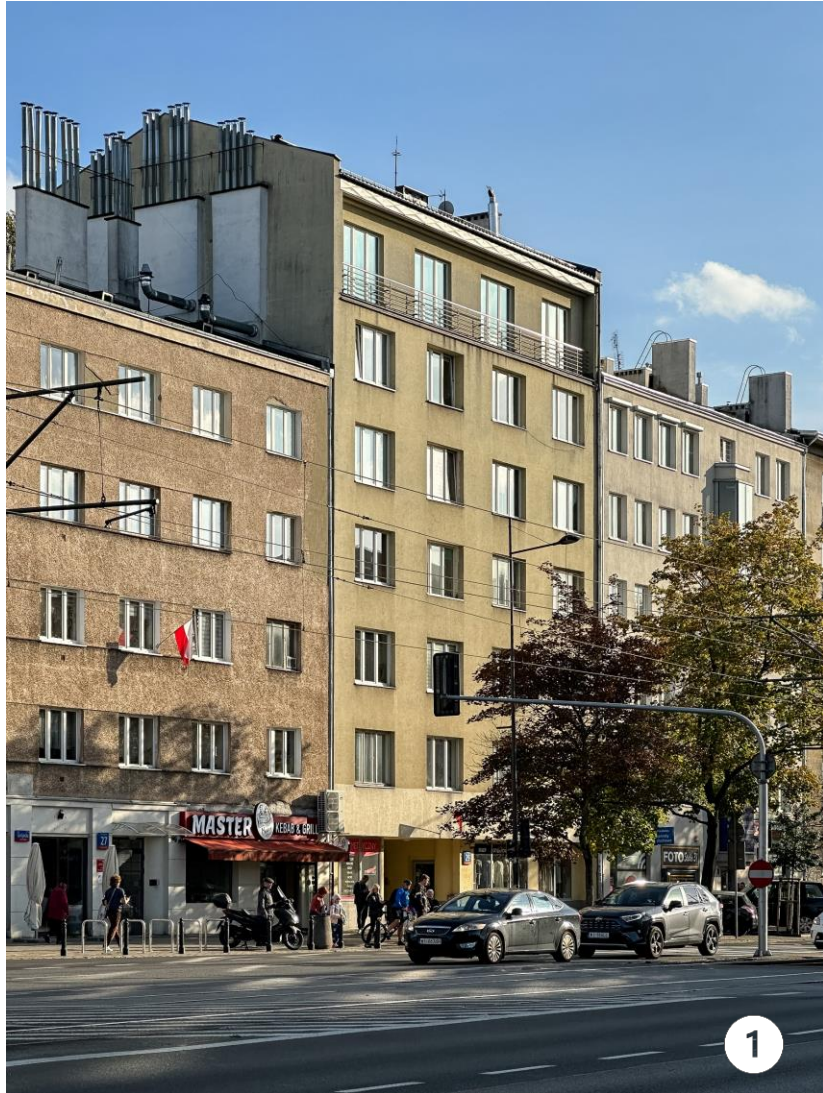
Kamienica Władysława Leśniewskiego

- 1 fasada budynku w pierzei ulicy
- 2 fasada tylnia budynku z wykuszem na klatkę schodową i balkonami

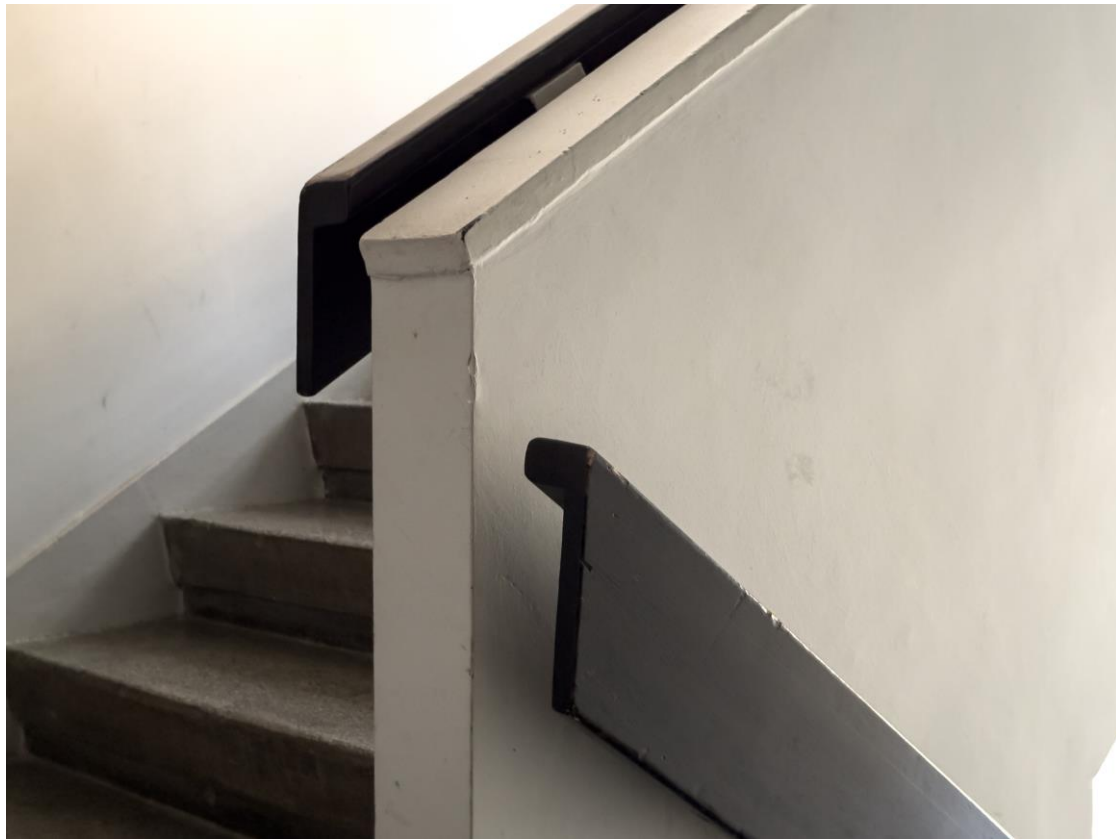
Kamienica Władysława Leśniewskiego

- 1 balustrada z drewnianymi profilowanymi pochwytami
- 2 fragment balustrady

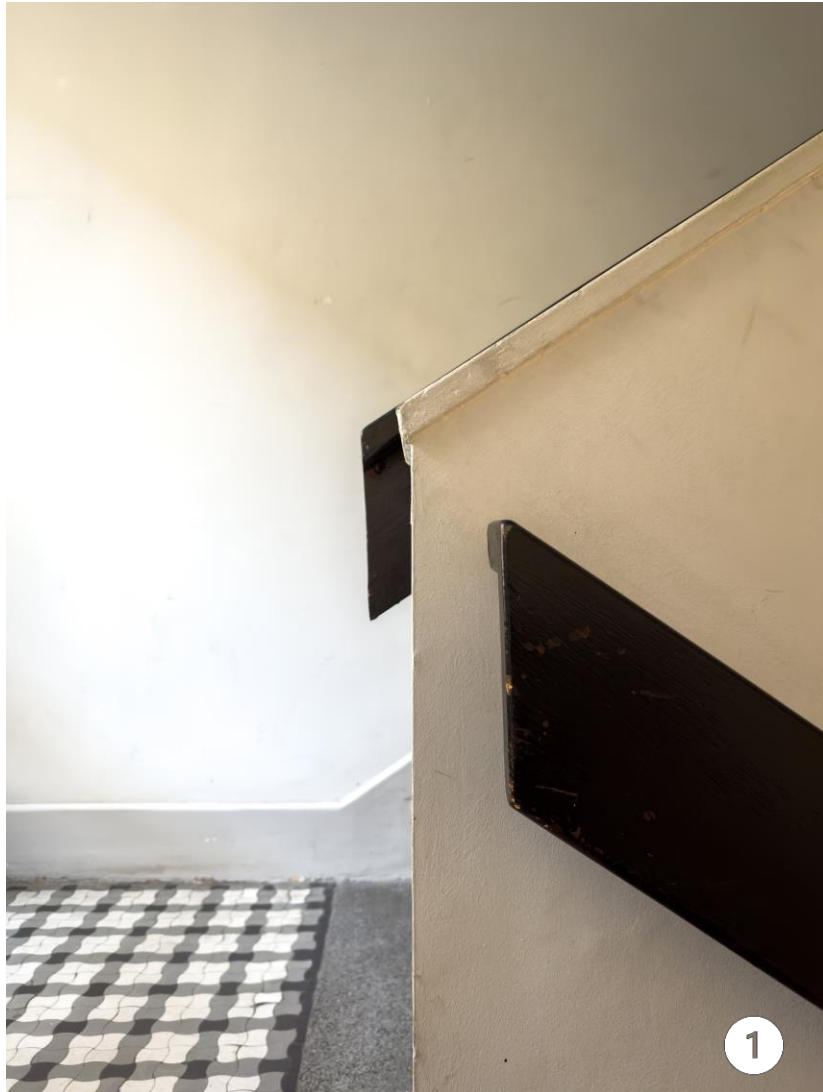
Kamienica Władysława Leśniewskiego

- 1 spocznik na klatce schodowej
- 2 posadzka ułożona z gorsecików w kolorach szaro-biało-czarnych

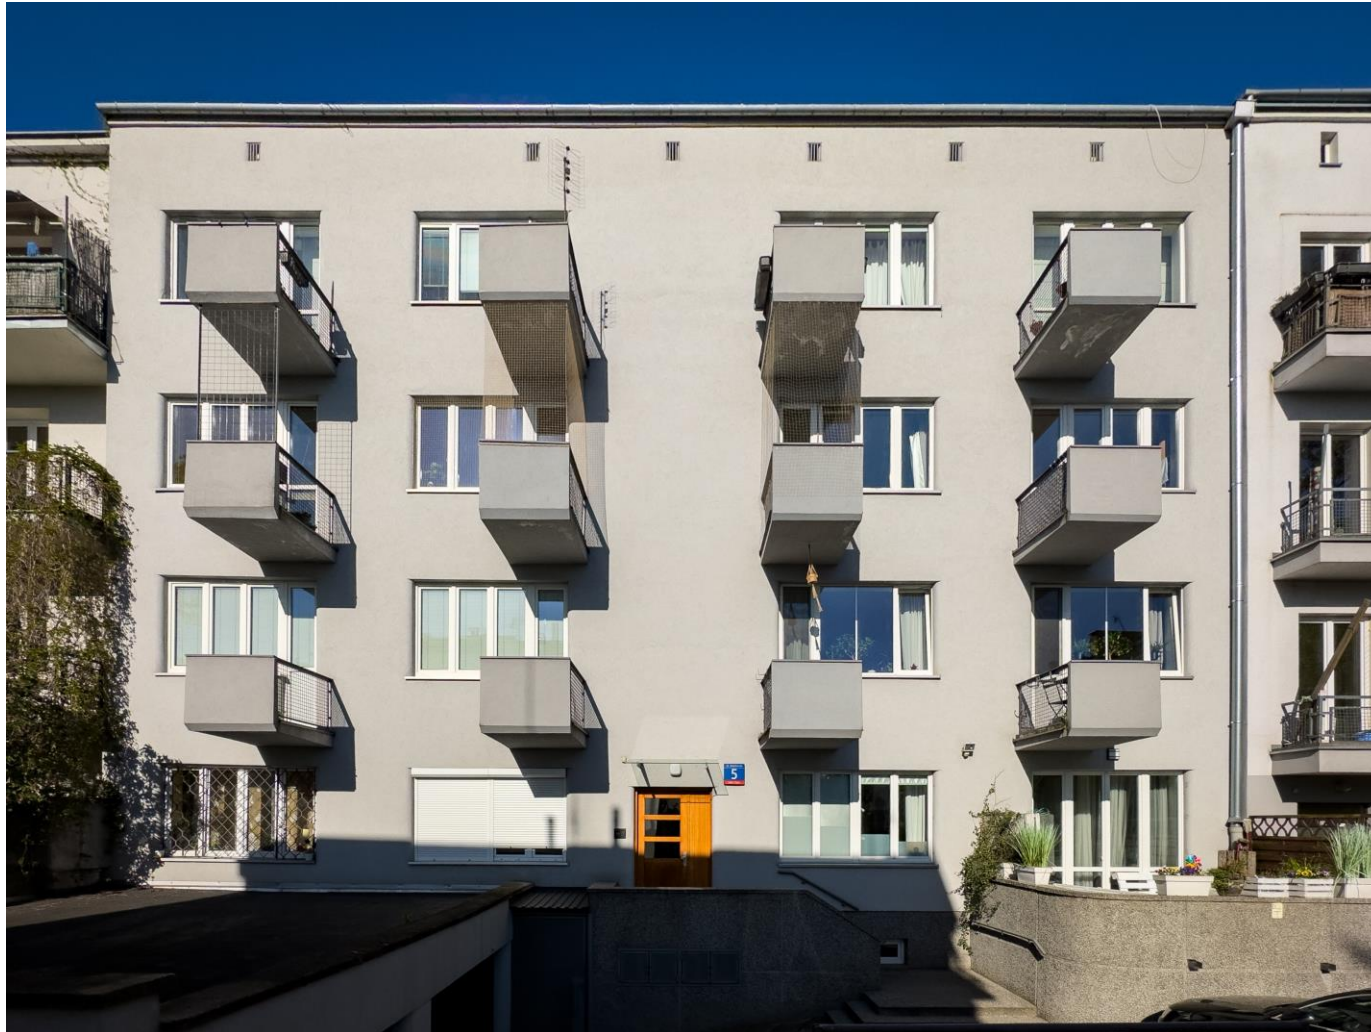
Dom Czynszowy Wacława Lacherta

Dom przypominający współczesne bloki niczym zwiastun przyszłej epoki wyróżnia się spośród tradycyjnych modernistycznych kamienic znajdujących się w otoczeniu. Uwagę zwracają wysunięte małe balkony tworzące efekty światłocieniowe i zaokrąglone obramowania okien.

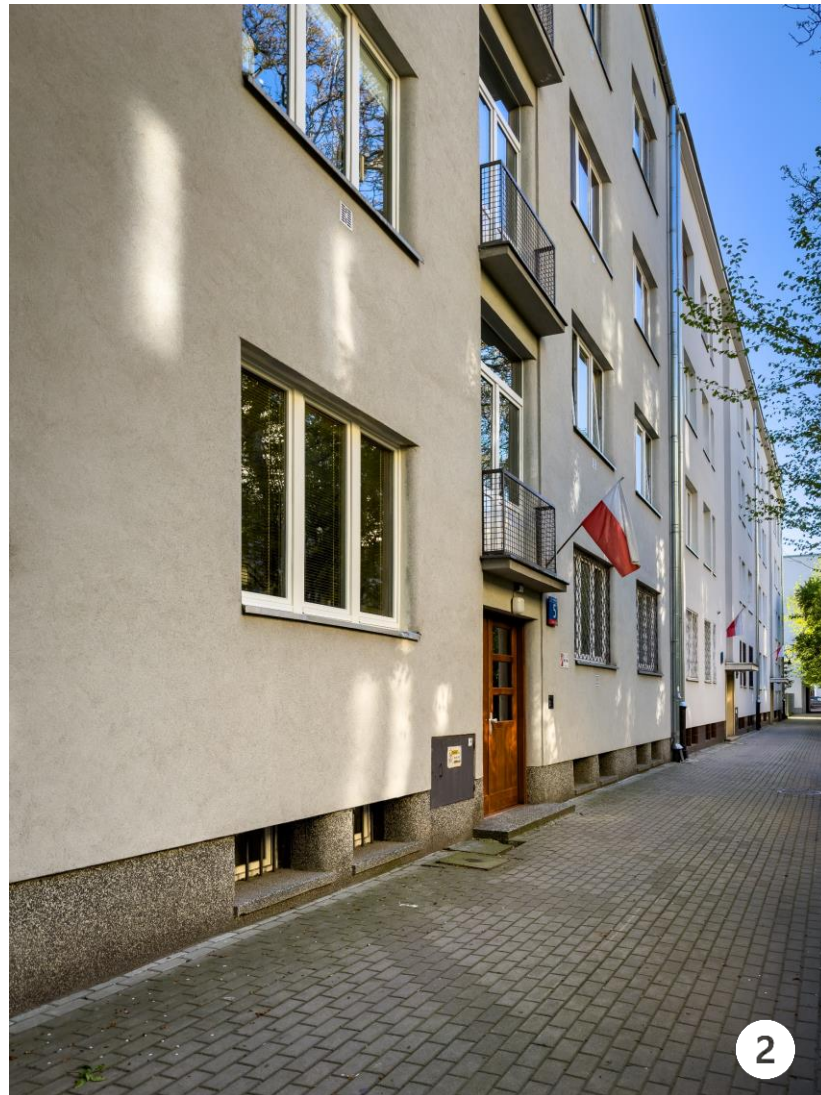
Dom Czynszowy Wacława Lacherta

1 w zależności od kąta padania światła słonecznego budynek „żyje”, tworząc różne efekty wizualne

2 fasada od strony wschodniej jest w odróżnieniu od fasady zachodniej zupełnie płaska

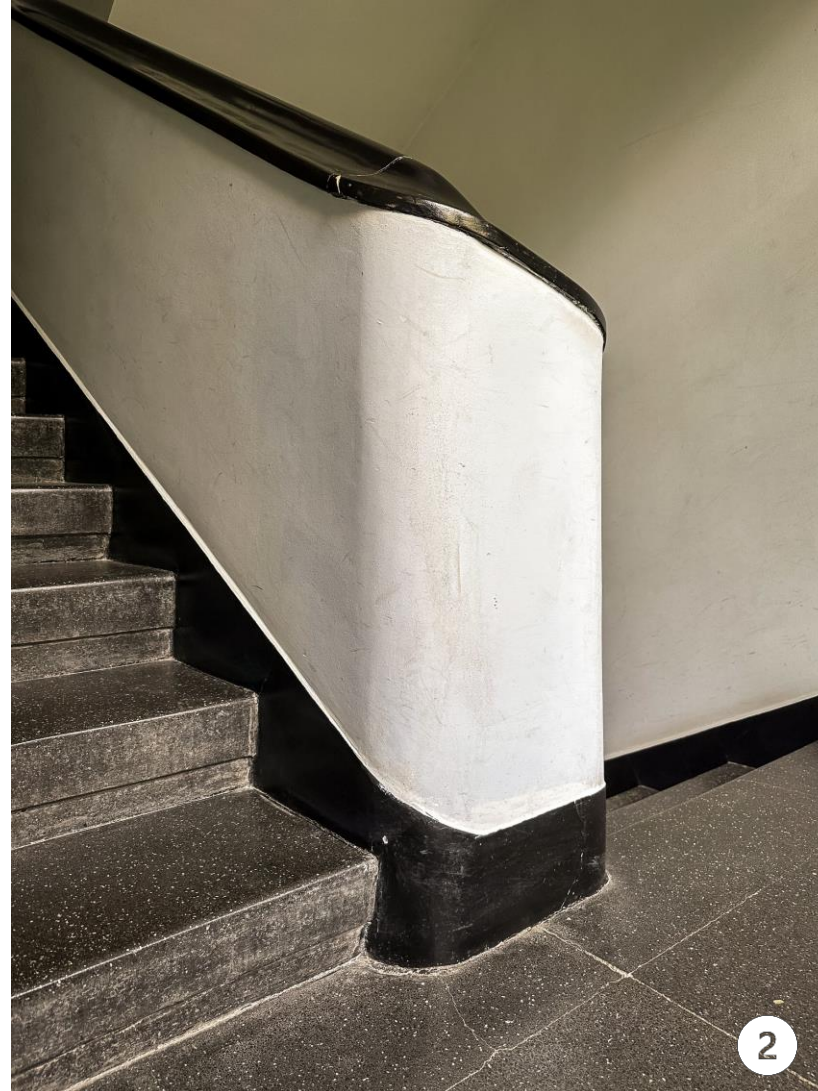
- 1 klatka schodowa
- 2 balustrada z profilowanym, drewnianym pochwytem

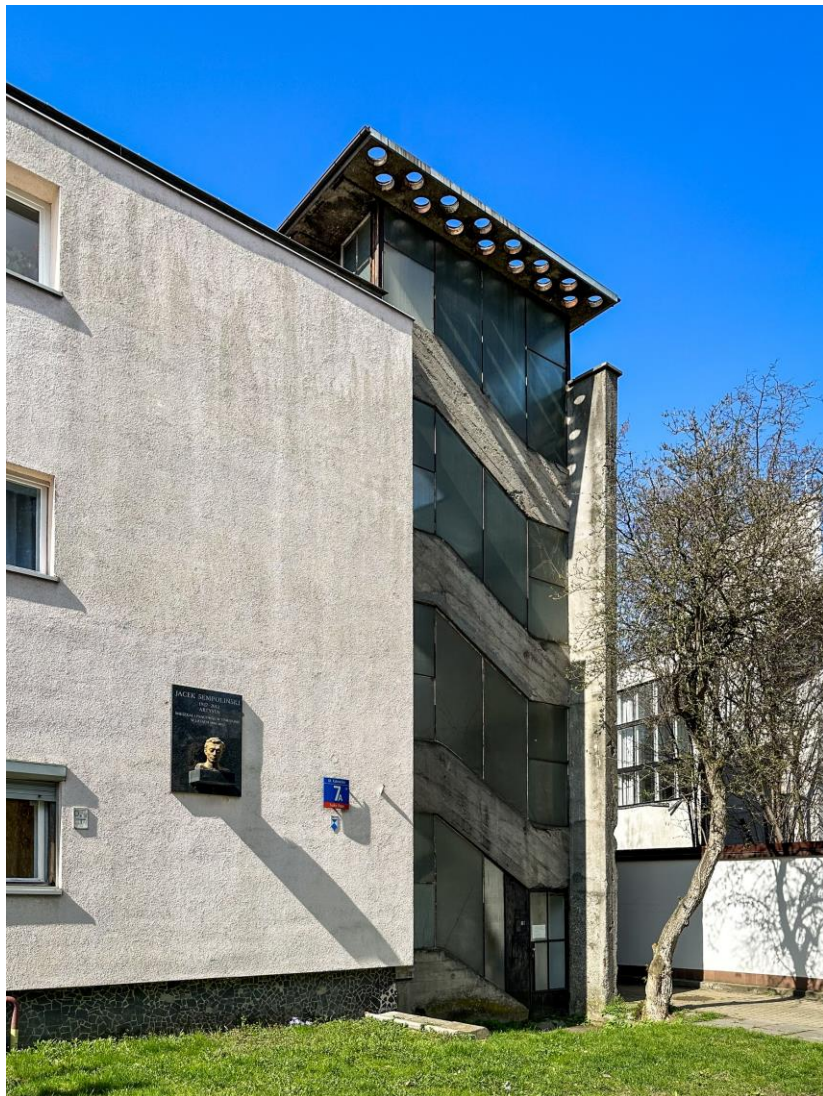
Dom rodziny Avenarius

Budynek pierwotnie projektowany przez Stanisława Barylskiego został przebudowany w 1938 r. poprzez dostawienie „brutalistycznej” wieży, kryjącej klatkę schodową, przykrytą perforowanym daszkiem.

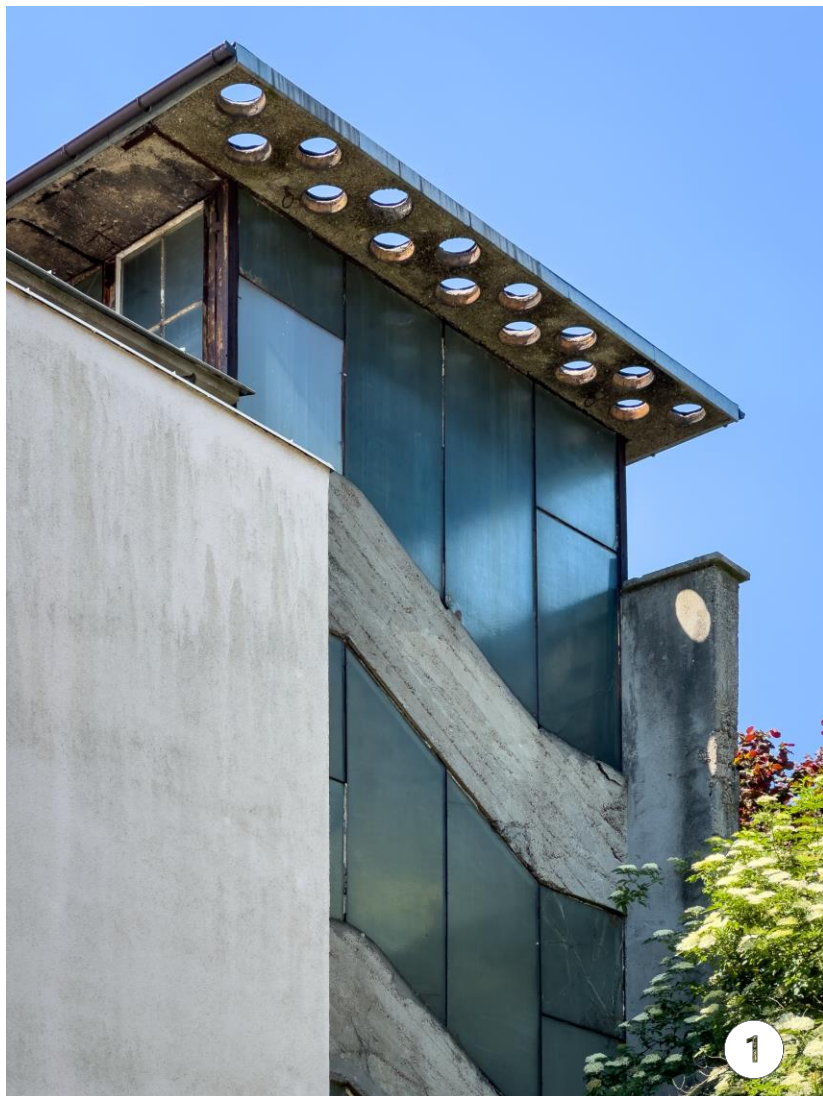
Dom rodziny Avenarius

- 1 betonowa klatka schodowa z przeszkleniem z matowego szkła i perforowanym daszkiem
- 2 okrągłe świetliki w płaskim dachu przykrywającym klatkę schodową

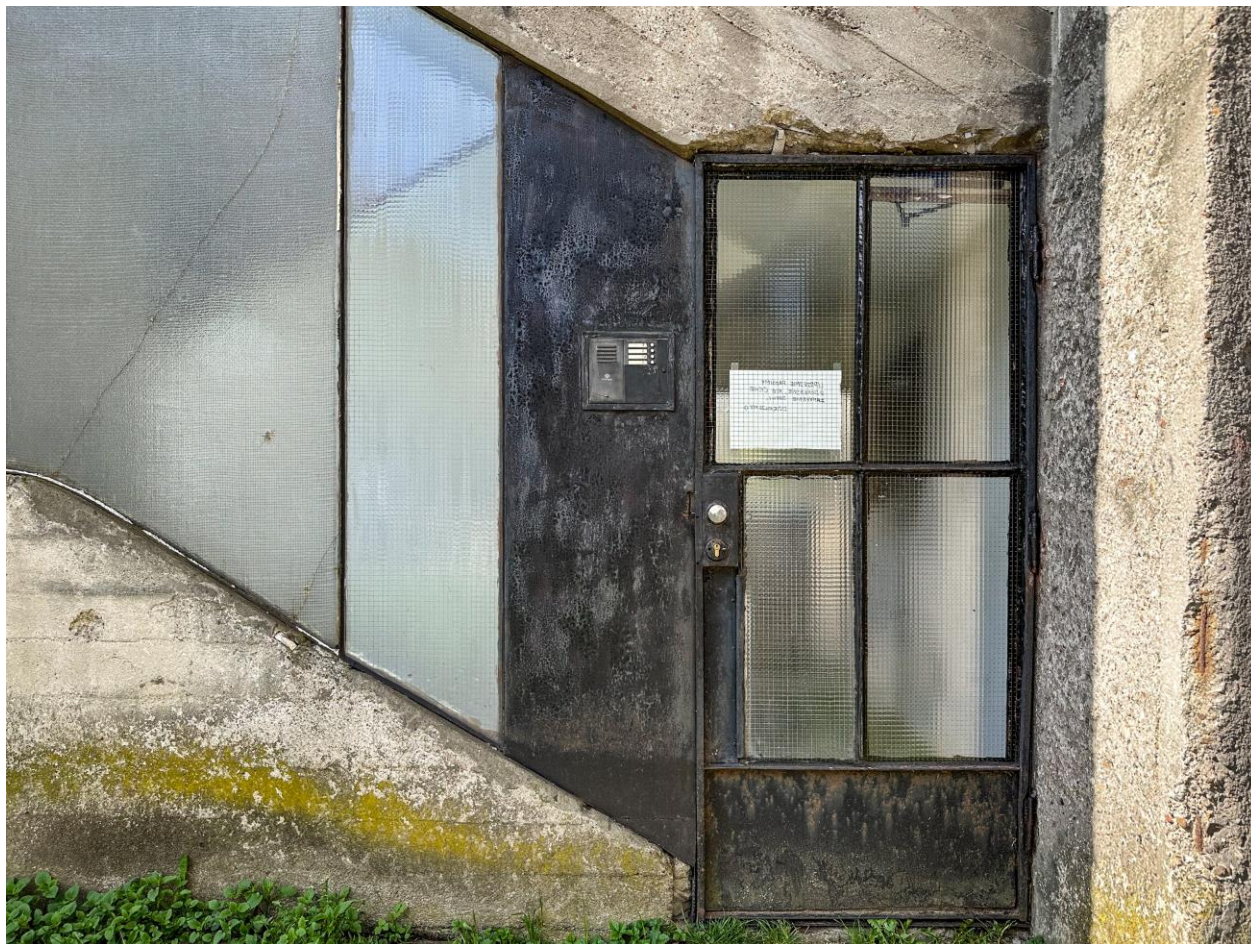
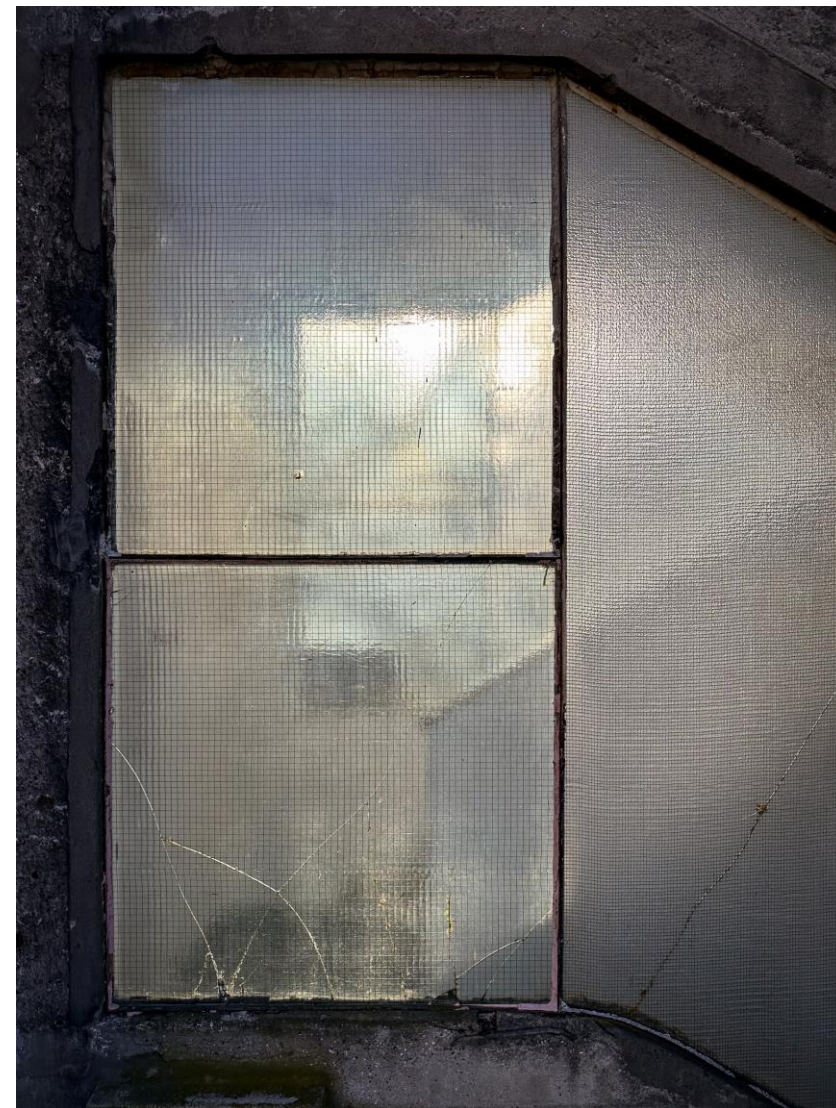
Dom rodziny Avenarius

- 1 „brutalistyczne” wejście na klatkę schodową
- 2 fragment pasów z matowego szkła o wyraźnych łączeniach tafli

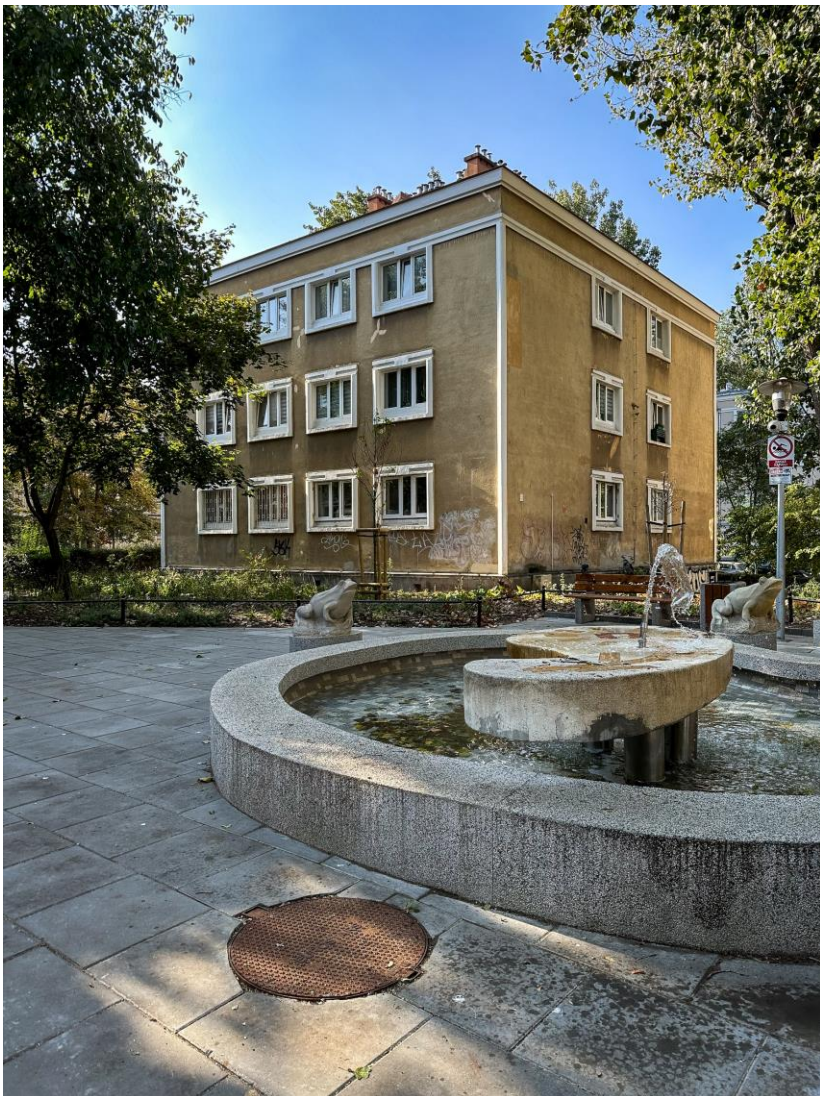
Punktowce

Dwadzieścia cztery modułowe budynki o kubicznej formie z sześcioma mieszkaniami na każdej kondygnacji, świetlikiem w kształcie piramidy doświetlającym klatkę schodową oraz prefabrykowanymi detalami.

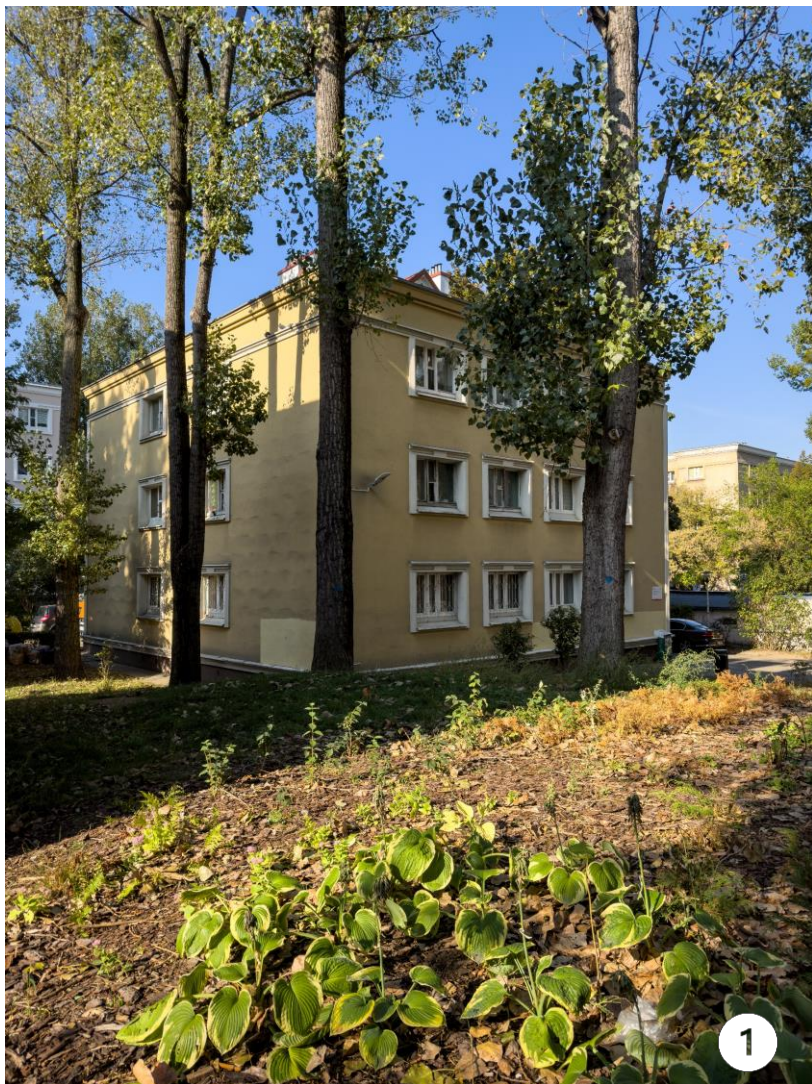
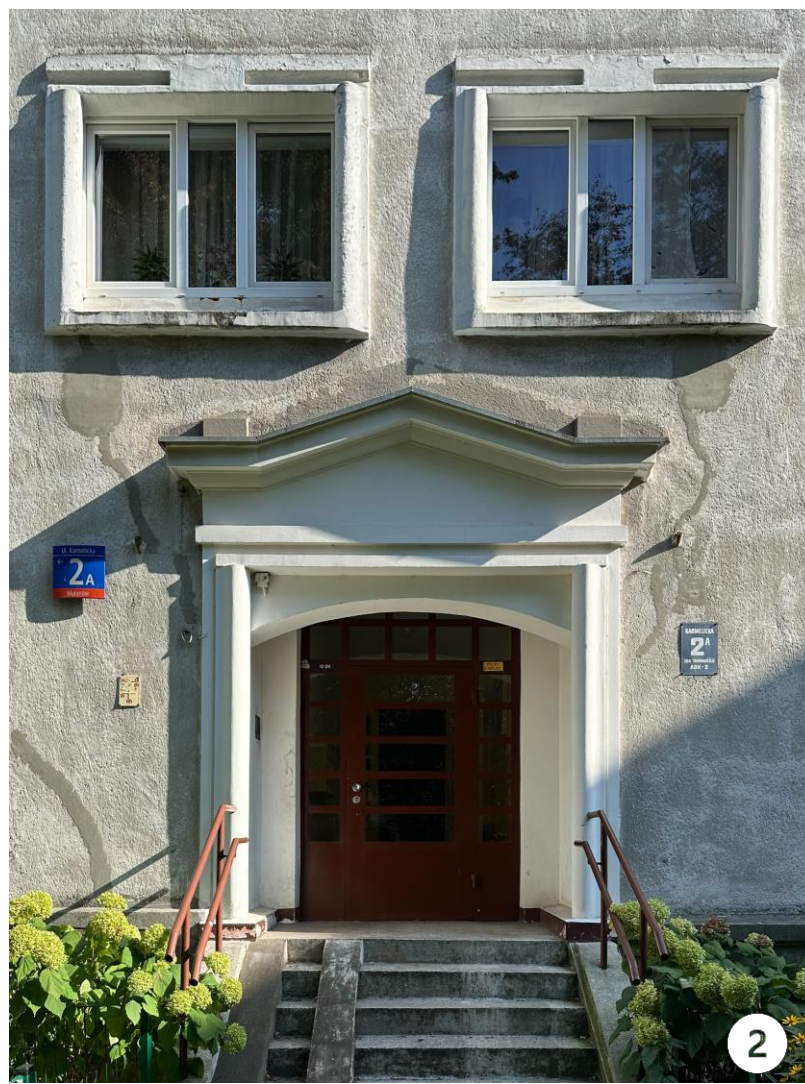
- 1 budynki zaprojektowano w taki sposób, aby wtopione były w zielen i doświetlone z każdej strony w myśl idei miasta - ogrodu
- 2 prefabrykowane detale wyciskane z gruzobetonu w postaci obramowania okien i portali drzwiowych w kolorze jasnopopielowym. W oryginale kontrastowały one z surowymi, rdzawymi elewacjami z nieotynkowanych pustaków gruzobetonowych.

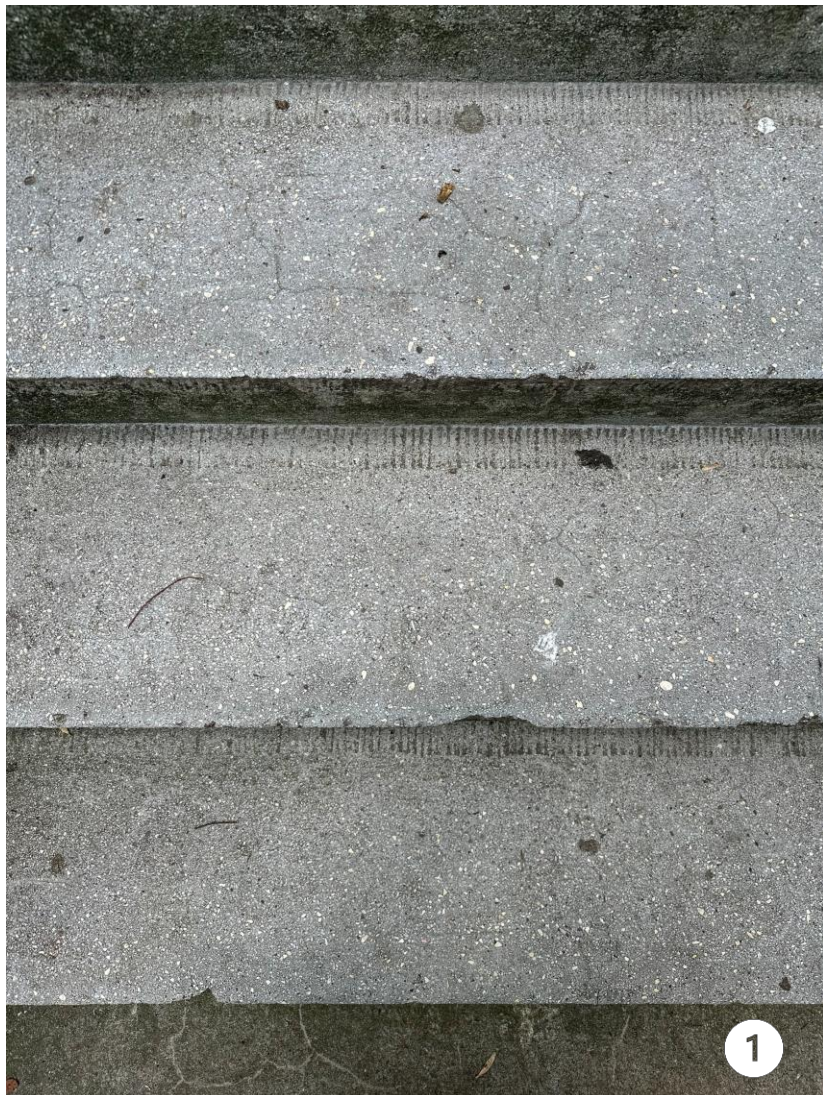
Punktowce

- 1 schody do budynków z żłobkowaniem
- 2 betonowe ławki z profilowanymi siedziskami (identyczne znalazły się też na ul. Katowickiej, na Saskiej Kępie)

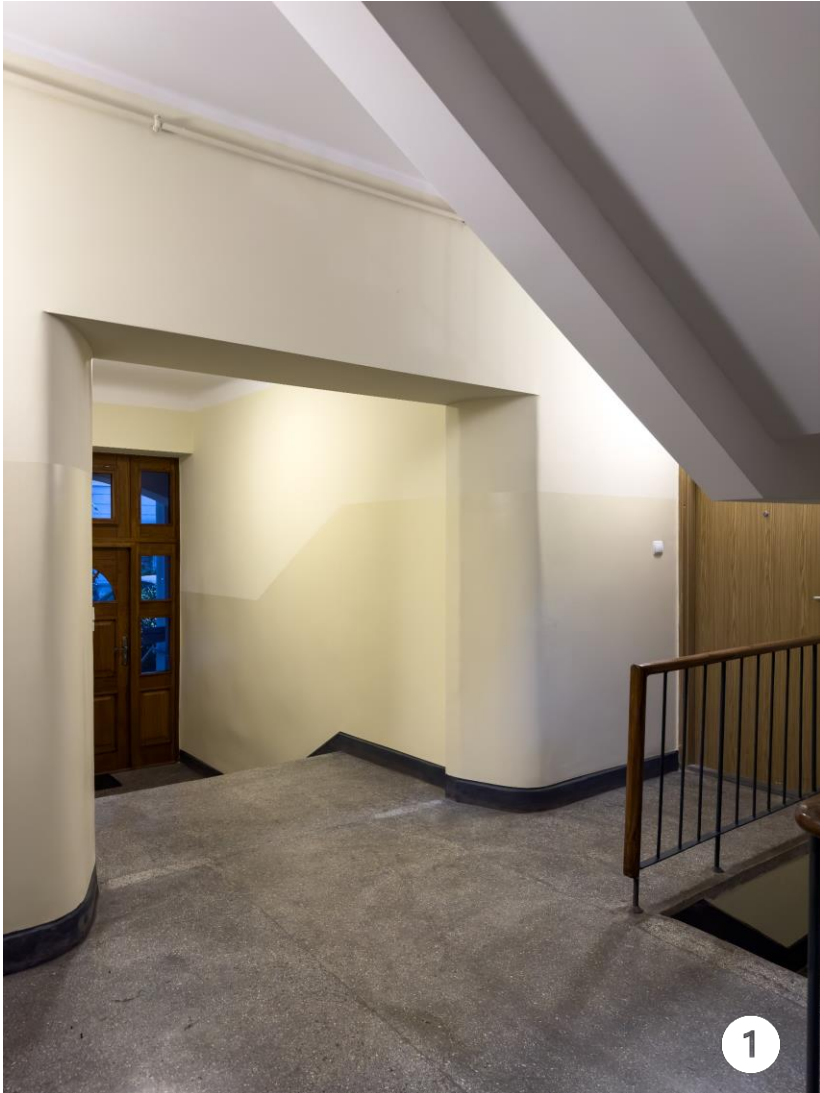
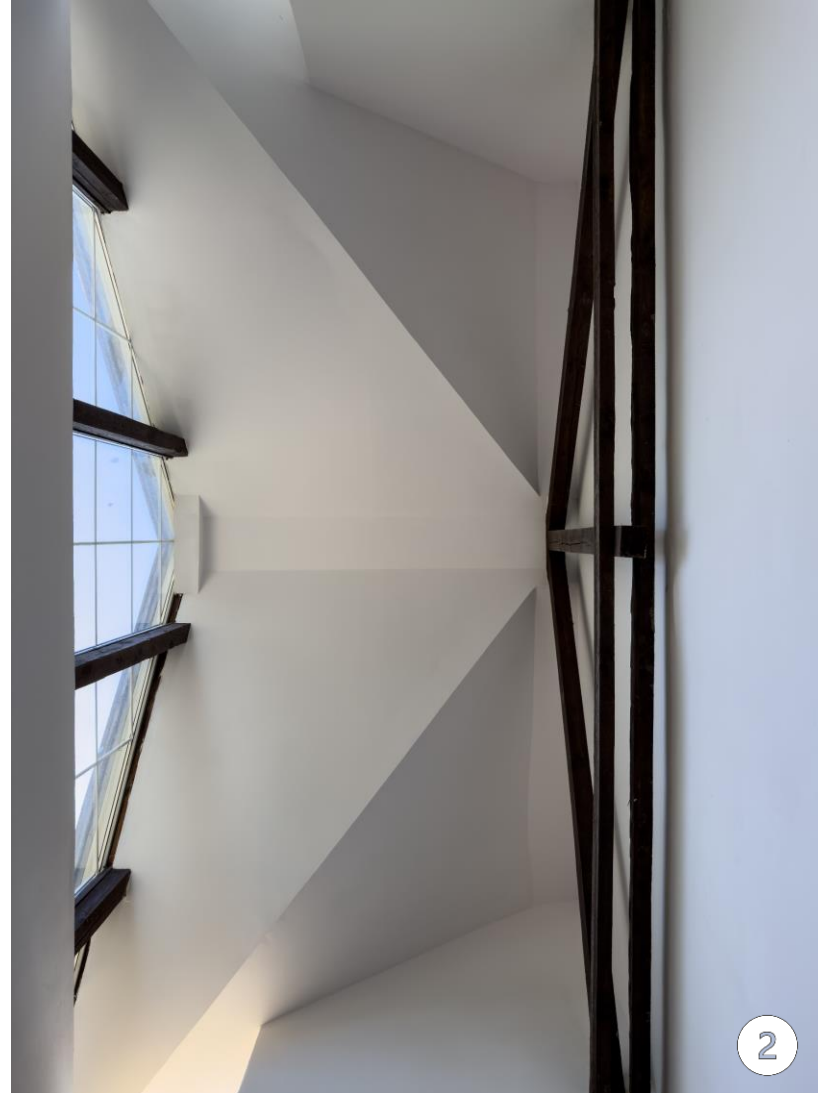
- 1 wejście na klatkę schodową z charakterystycznymi zaoblonymi ścianami
- 2 sklepienie budynku zwieńczone „namiotowym” świetlikiem

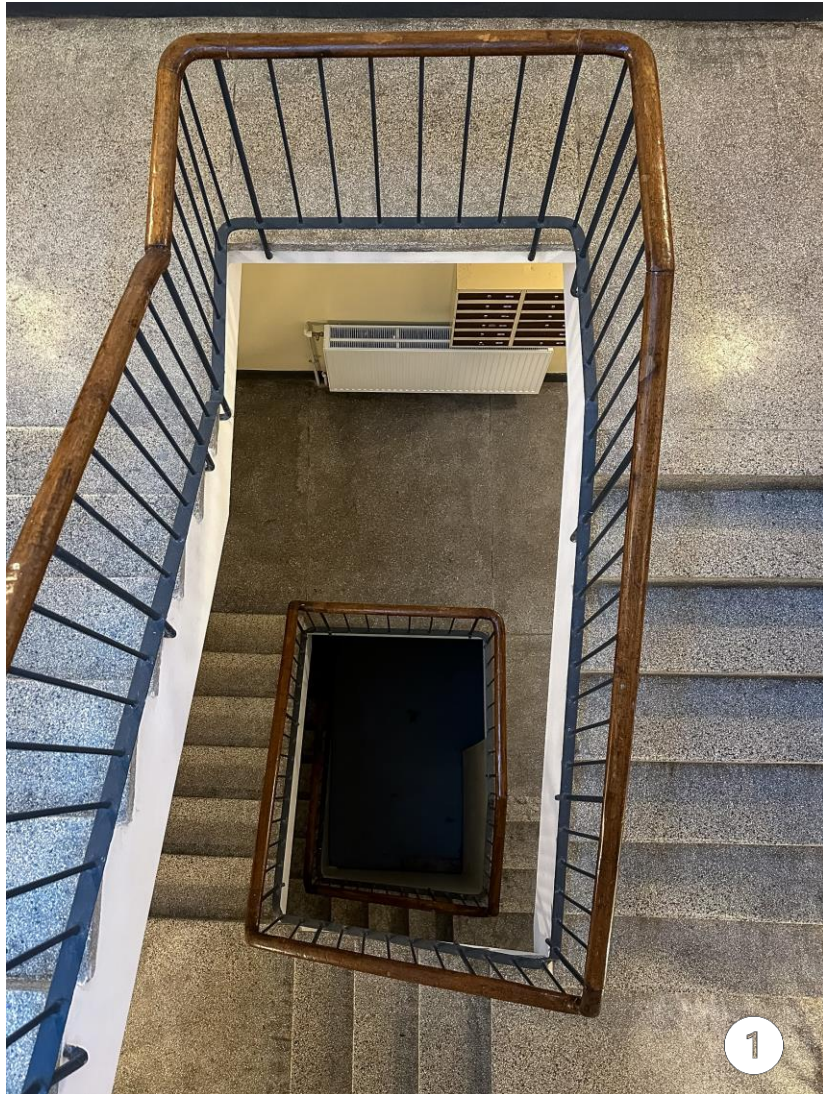
Punktowce

- 1 dusza klatki schodowej
- 2 fragment balustrady

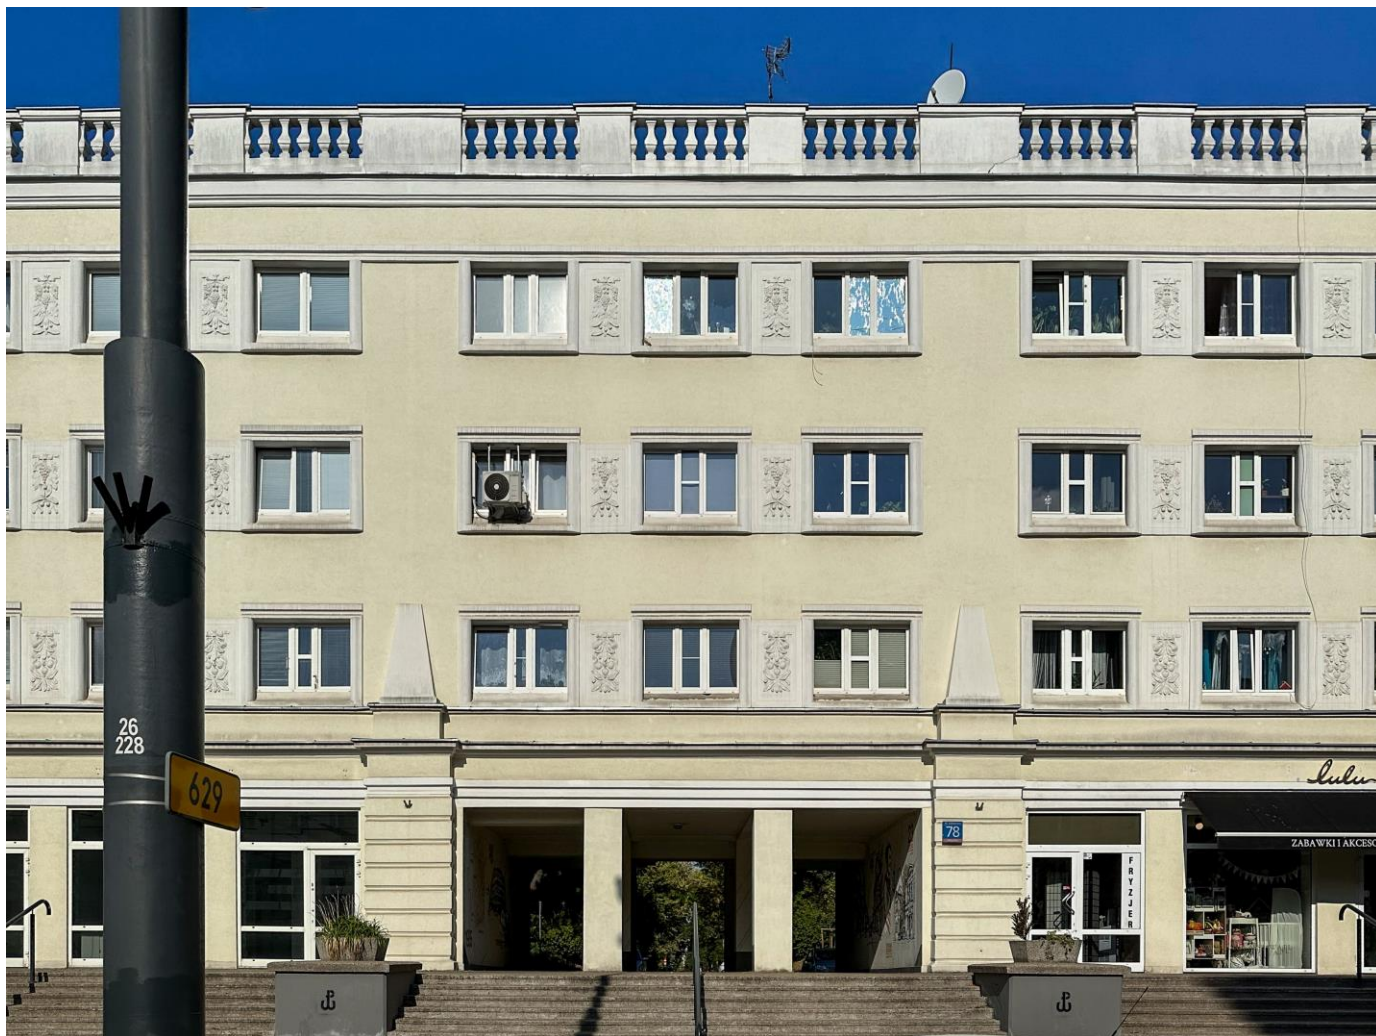
Galeriowce

Charakterystyczny dla Bohdana Lacherta typ zabudowy stosowany przez niego jeszcze przed wojną. Budynki posiadały otwarte galerie od strony północnej, które pełniły charakter komunikacyjny.
