BOHDAN LACHERT

wybrane realizacje

Mariusz Majewski, 2023
www.instagram.com/funkyspion

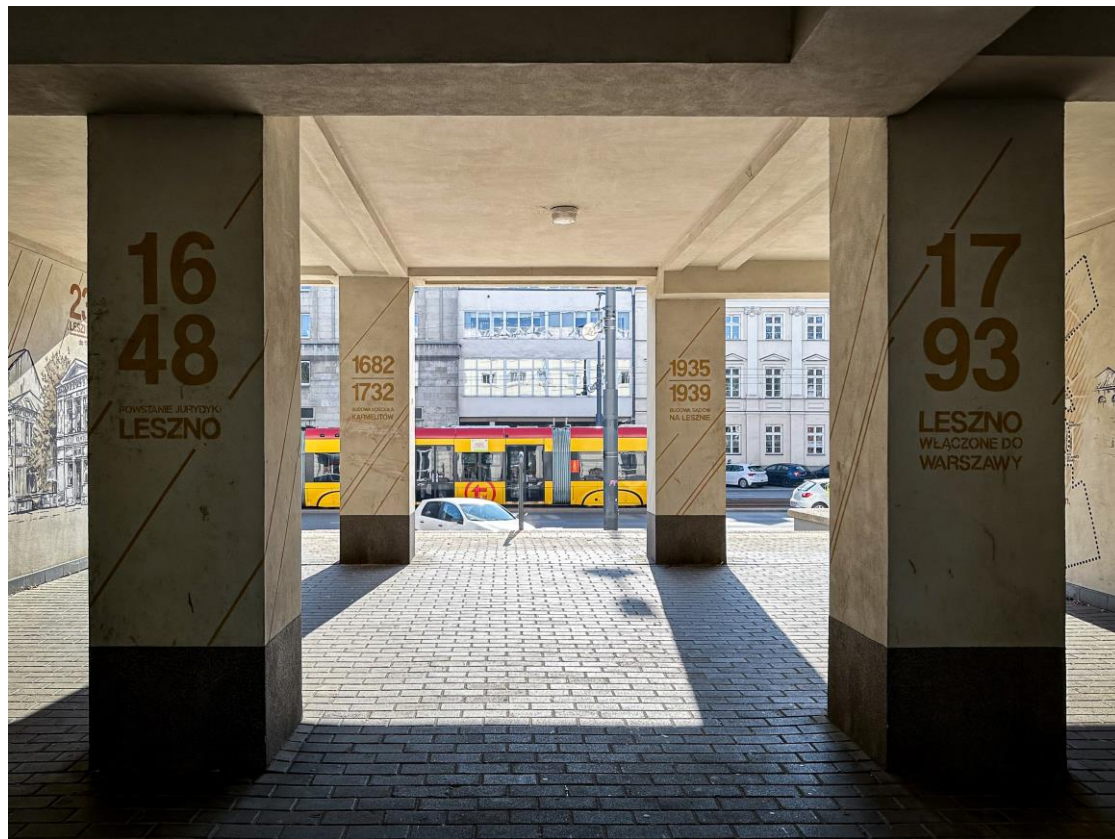
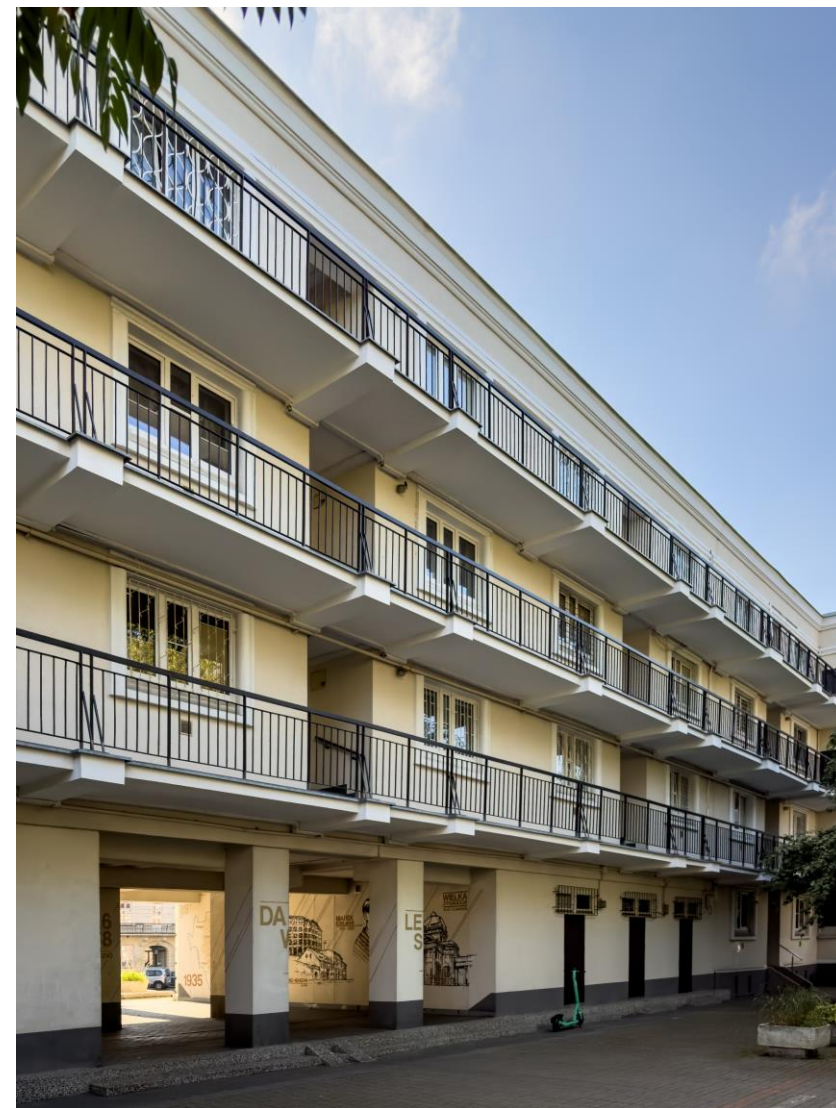
Galeriowce

- 1 przejście na dziedziniec galeriowca
- 2 widok na galerie, początkowo balustrady były ze zbrojonego gruzobetonu

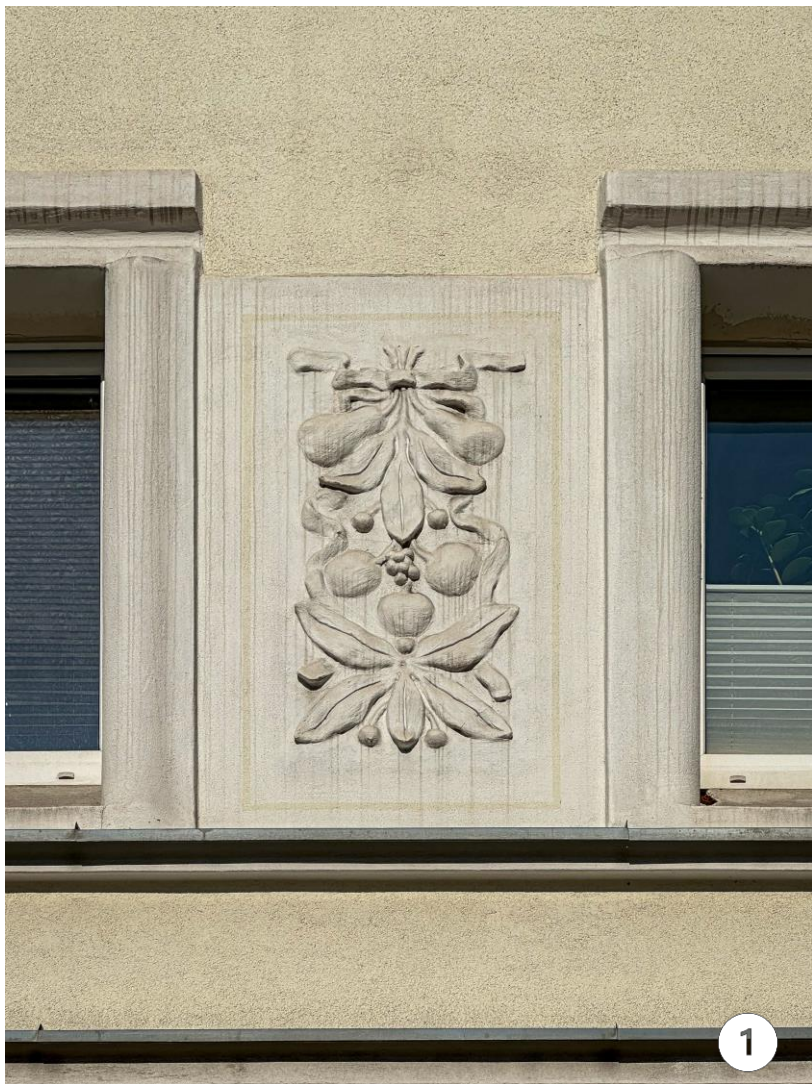
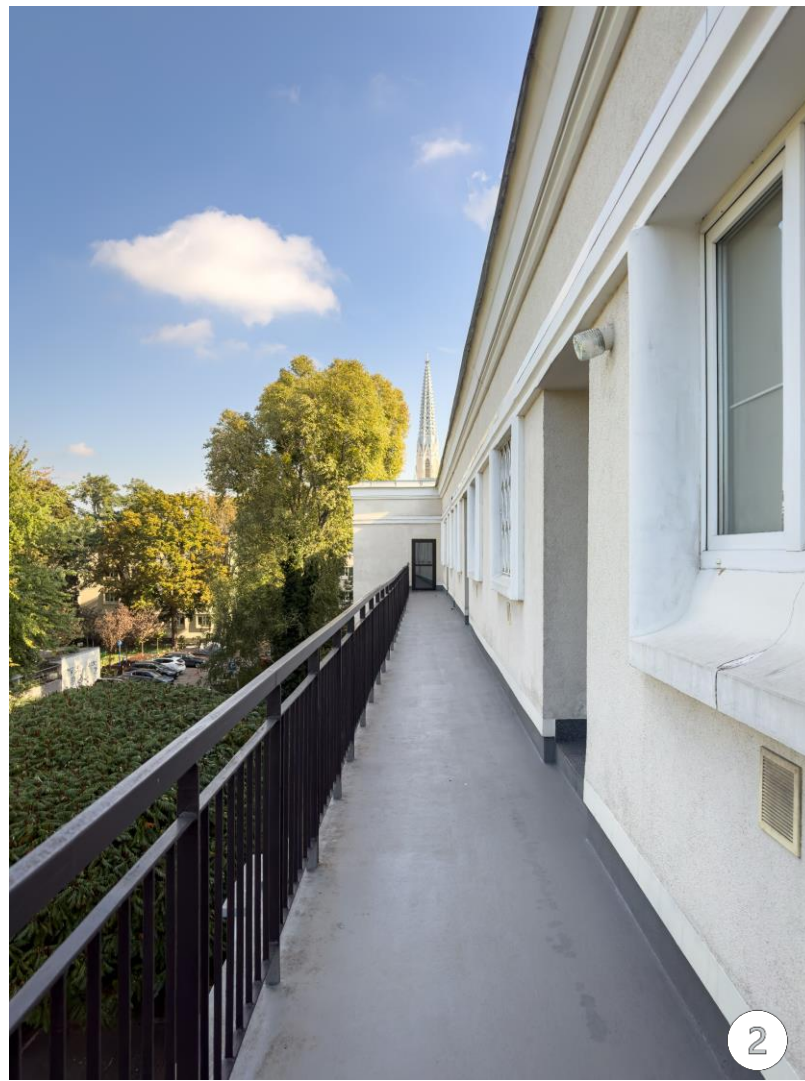
- 1 prefabrykowany detal architektoniczny powstały w pracowni rzeźbiarskiej BOS, podobne ornamenty planowano w całym kompleksie, ale zrealizowano go jedynie w tym galeriowcu.
- 2 widok na galerię z dostępem do mieszkań; mieszkania ułożone były modułowo – każdy moduł tworzył dwa mieszkania: dwu- i jednopokojowe, oba z kuchnią, łazienką i przedpokojem oraz wspólną sienią, która schodkami łączyła się z galerią.

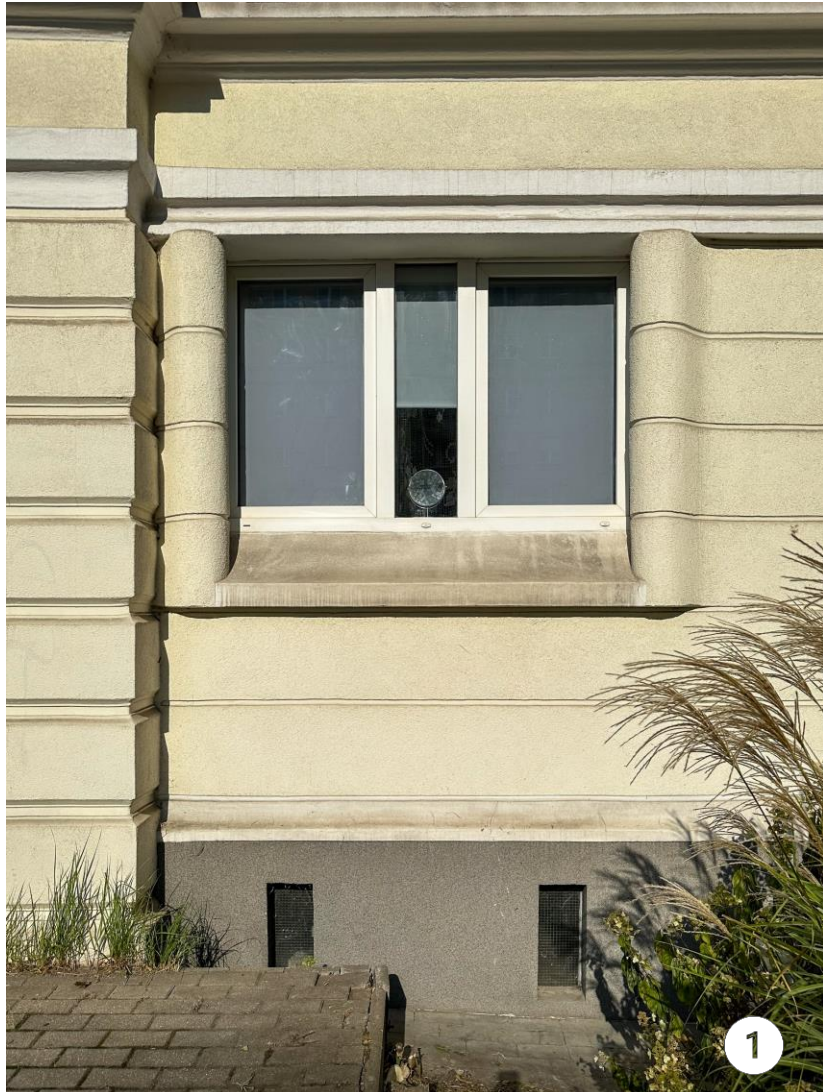
Galeriowce

- 1 ramy okienne – jeden z wielu prefabrykowanych detali wyciskanych na miejscu z gruzobetonu
- 2 balustrada klatki schodowej

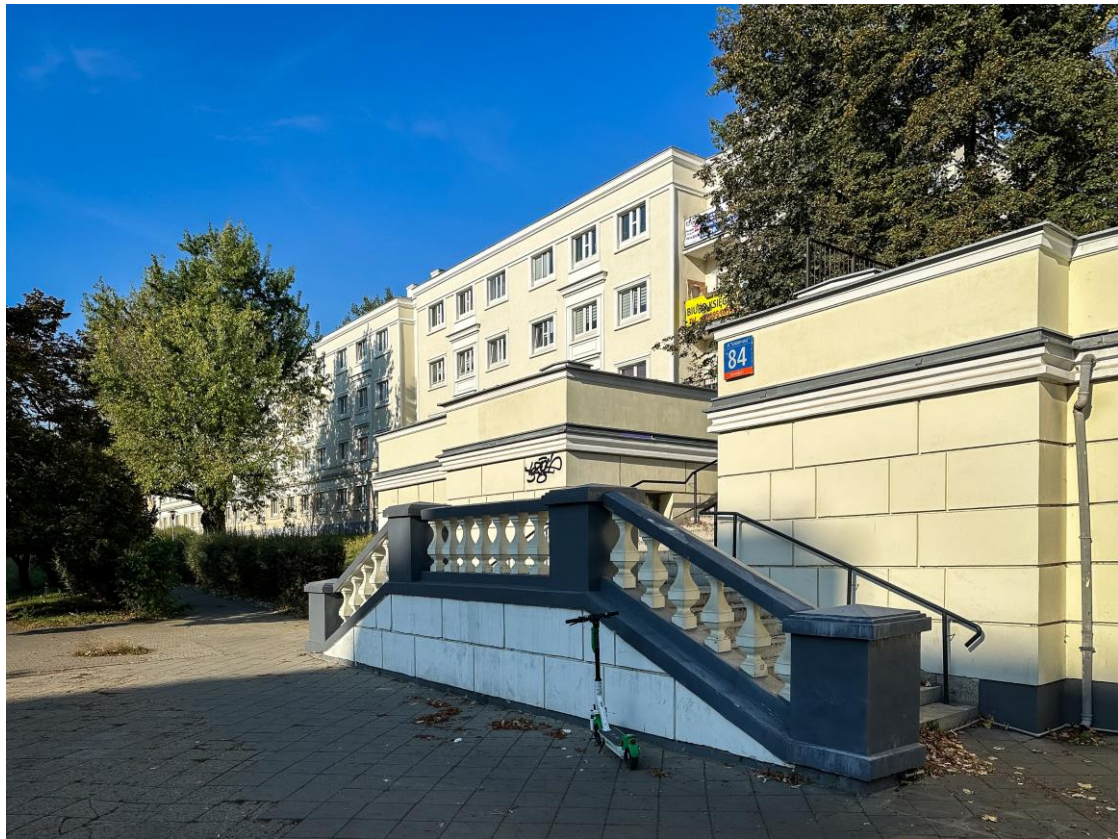
Galeriowce

- 1 schody z gruzobetonu prowadzące w głąb osiedla, zróżnicowanie wysokości terenu wynikało z budowy osiedla na nasypie gruzowym
- 2 powstałym w miejscu ruin getta

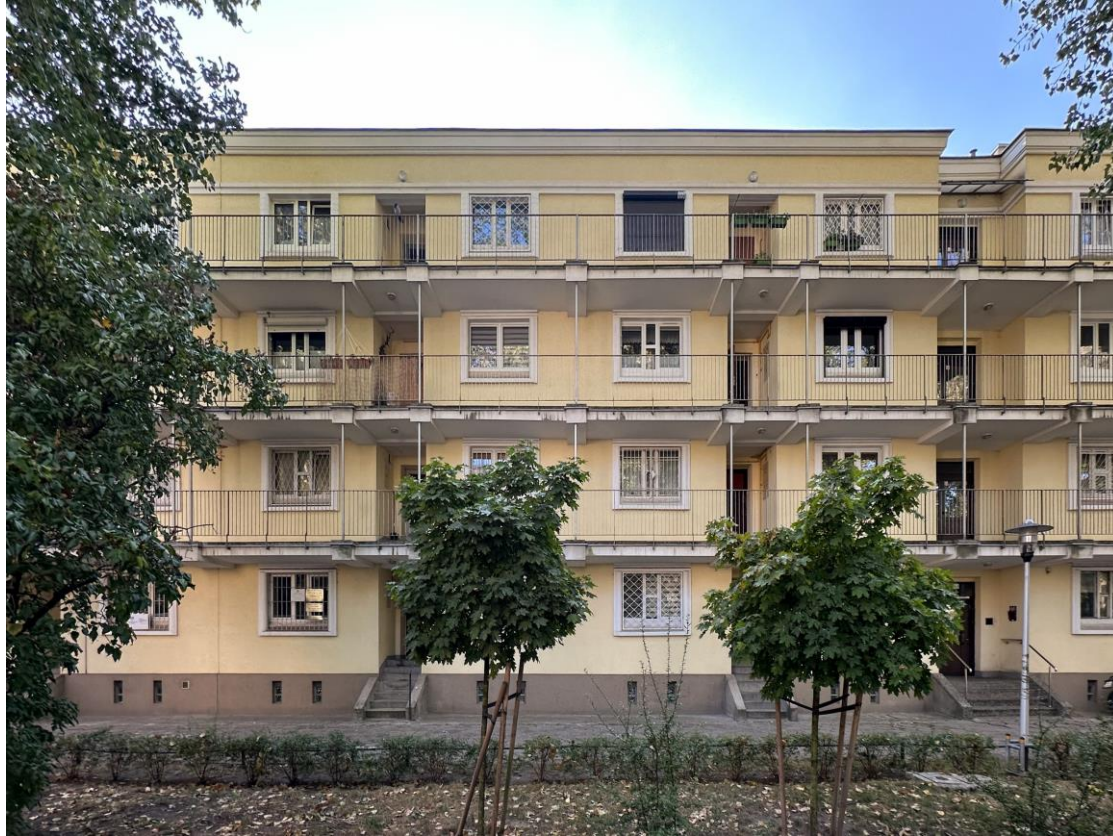
Galeriowce

- 1 północna strona budynku z galeriami prowadzącymi do mieszkań
- 2 ramy okienne – prefabrykowany detal z betonu gruzowego

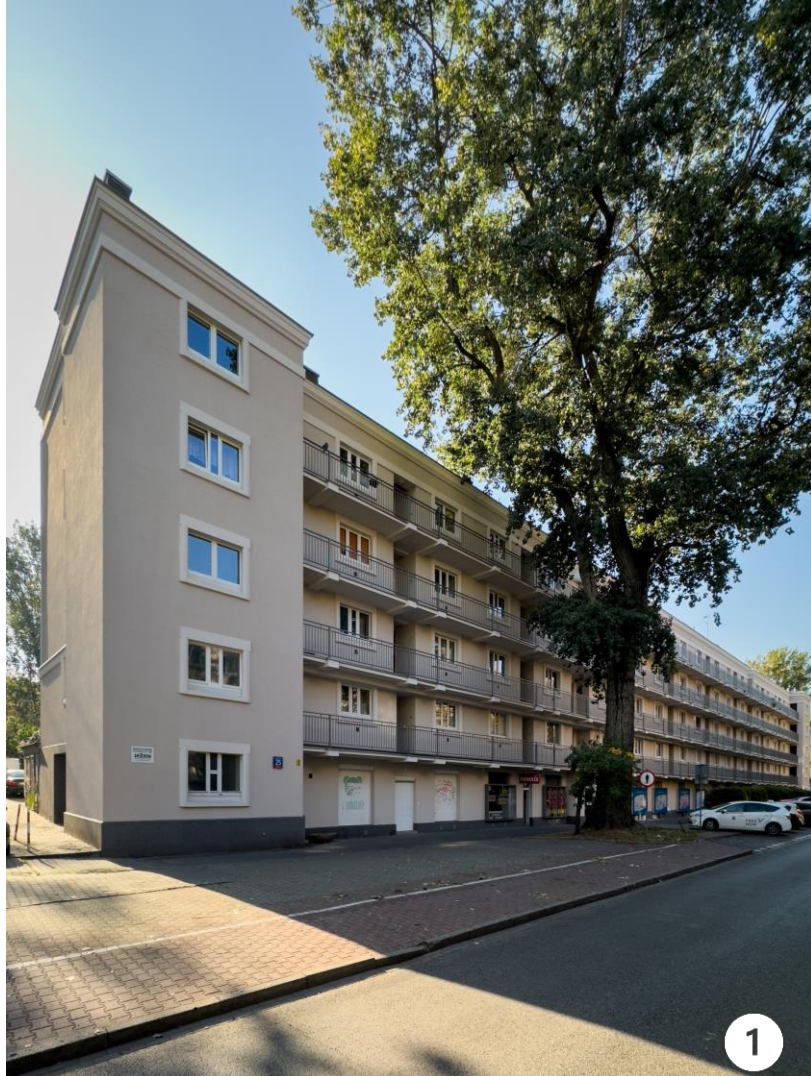
- 1 elewacja północna galeriowca przy ul. Nowolipie 25
- 2 elewacja północna galeriowca przy al. Solidarności 72

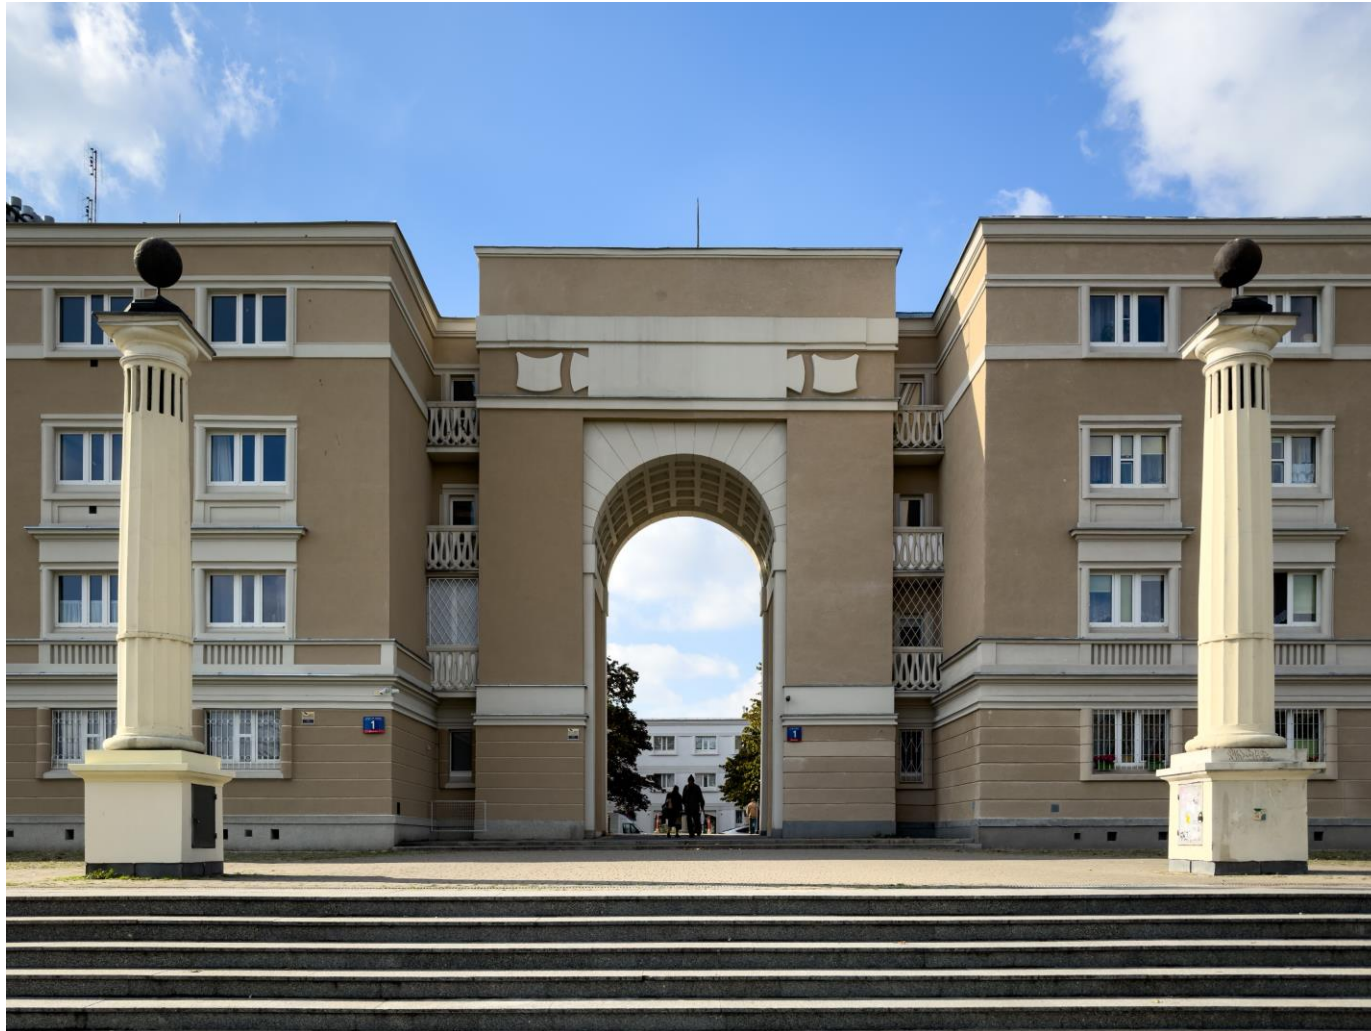
Klatkowce z tarasem nad kinem Muranów

Reprezentacyjne wejście na obszar Muranowa, powstałe w wyniku połączenia dwóch klatkowców łukiem triumfalnym. Kompleks zawierał też monumentalny taras z obeliskami i schodami, pod którymi znajdowało się kino Muranów i restauracja.

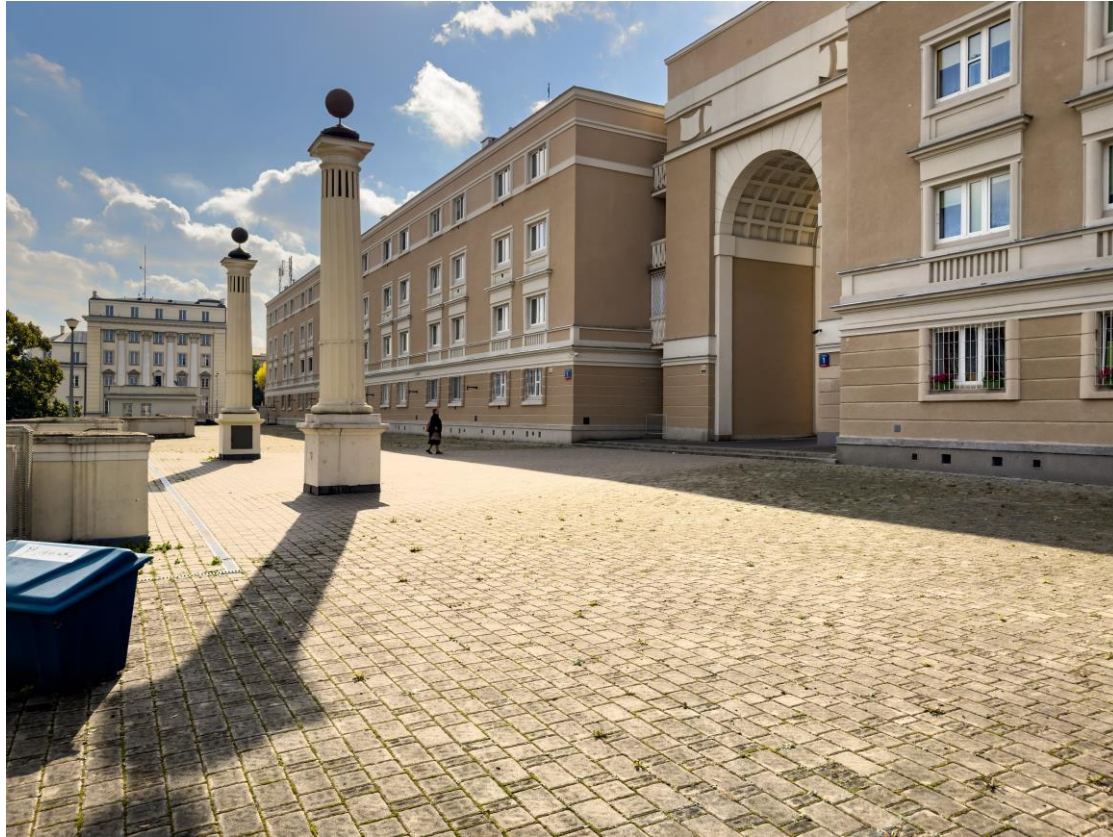
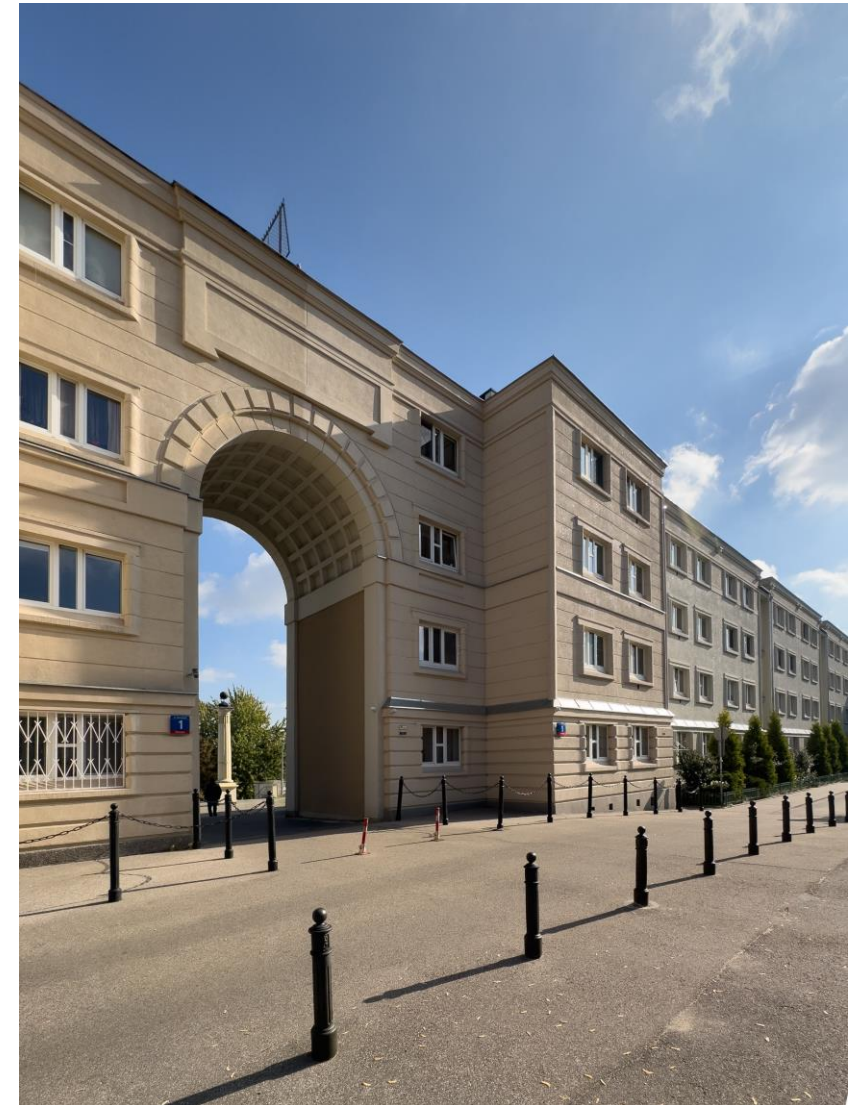
Klatkowce z tarasem nad kinem Muranów

- 1 monumentalny taras widokowy przed klatkowcami
- 2 łuk triumfalny widoczny od strony zachodniej

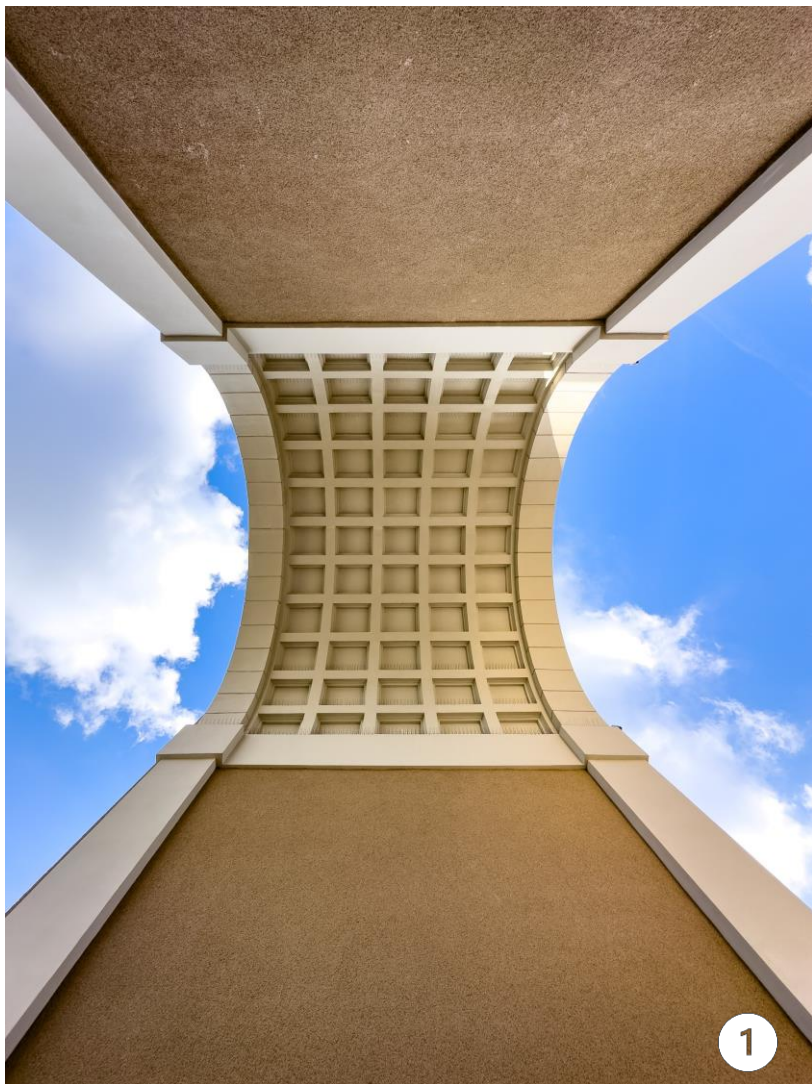
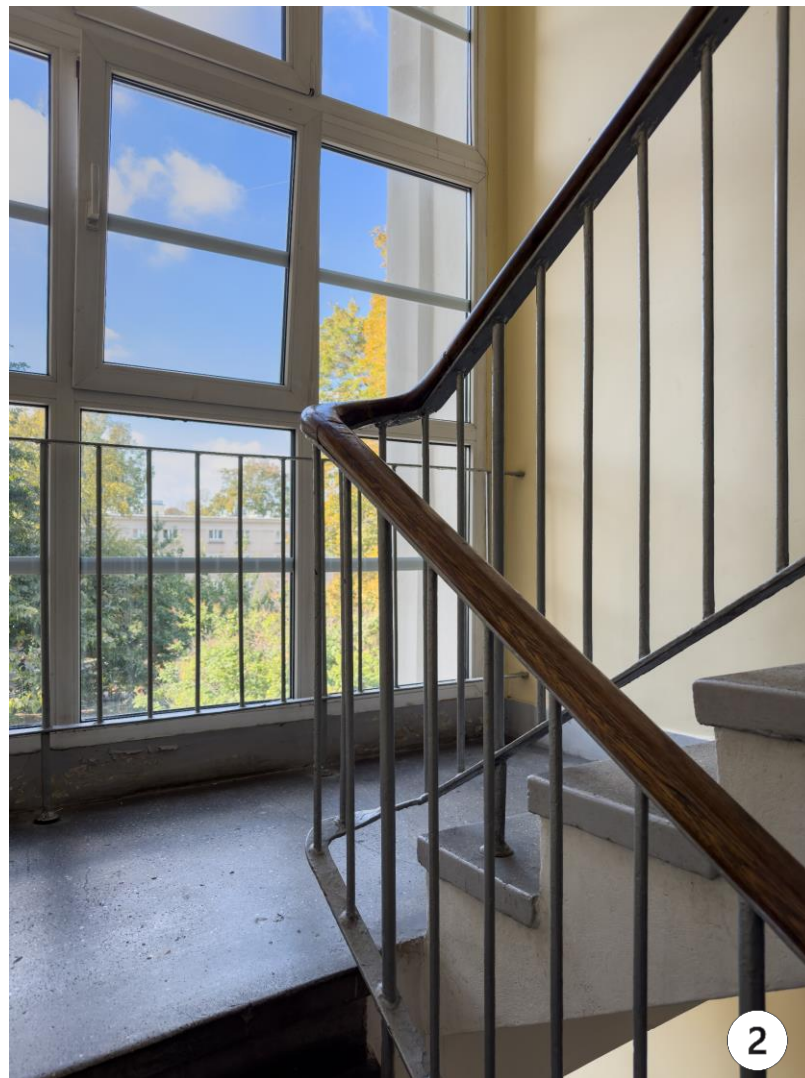
- 1 sklepienie łuku triumfalnego
- 2 klatka schodowa klatkowca z obszernymi oknami

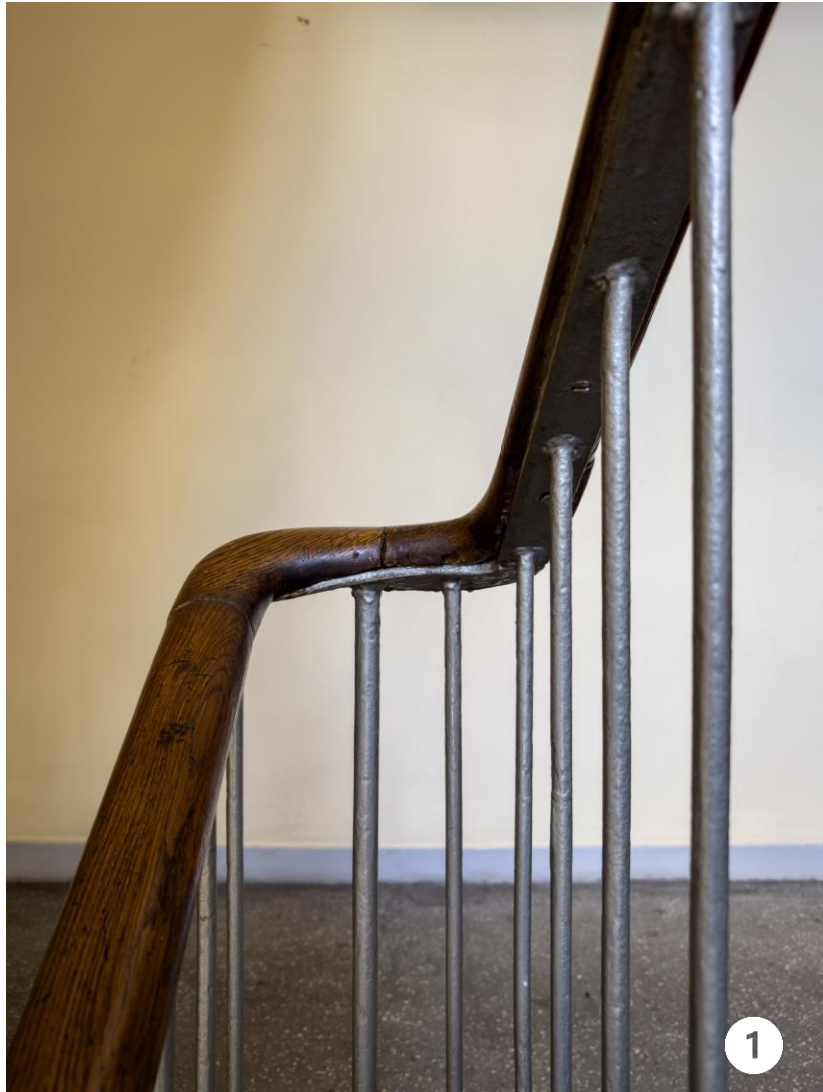
Klatkowce z tarasem nad kinem Muranów

- 1 fragmenty balustrady; na
- 2 każdym piętrze wydzielono 4 mieszkania: jednopokojowe z kuchnią, łazienką i przedpokojem (większe mieszkania znajdowały się na skrajnych klatkach)

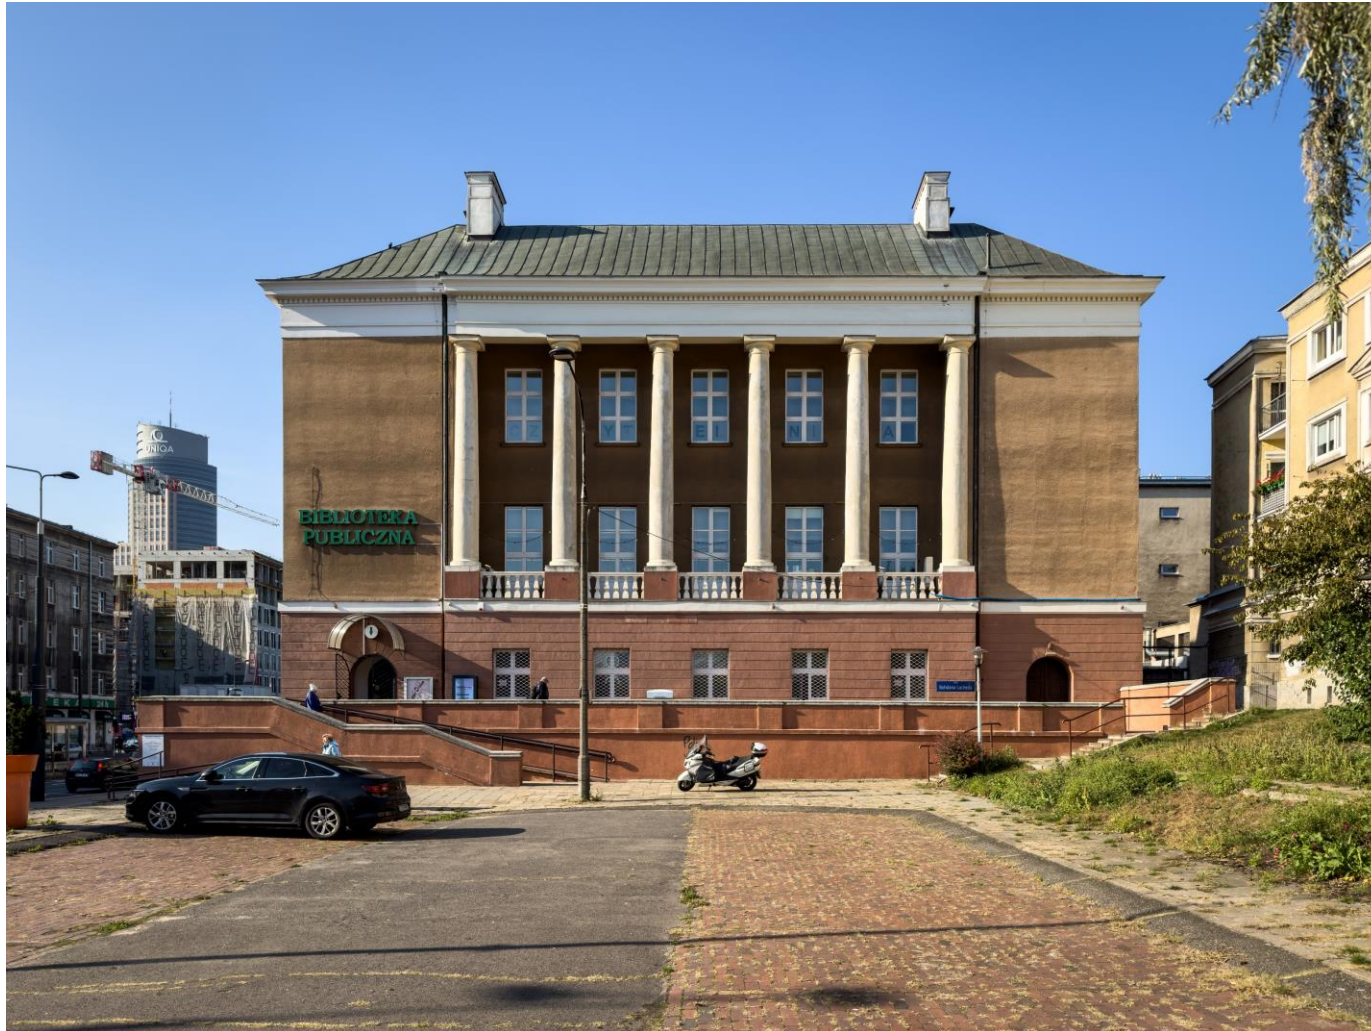
Biblioteka Publiczna / Urząd Dzielnicy Woli

Początkowo budynek służył jako Biblioteka Publiczna, ale po połączeniu z przedwojennym gmachem szkolnym stał się urzędem dzielnicowym. Dzięki cofnięciu sąsiadujących galeriowców budynek domyka perspektywę widokową od strony al. Jana Pawła II.

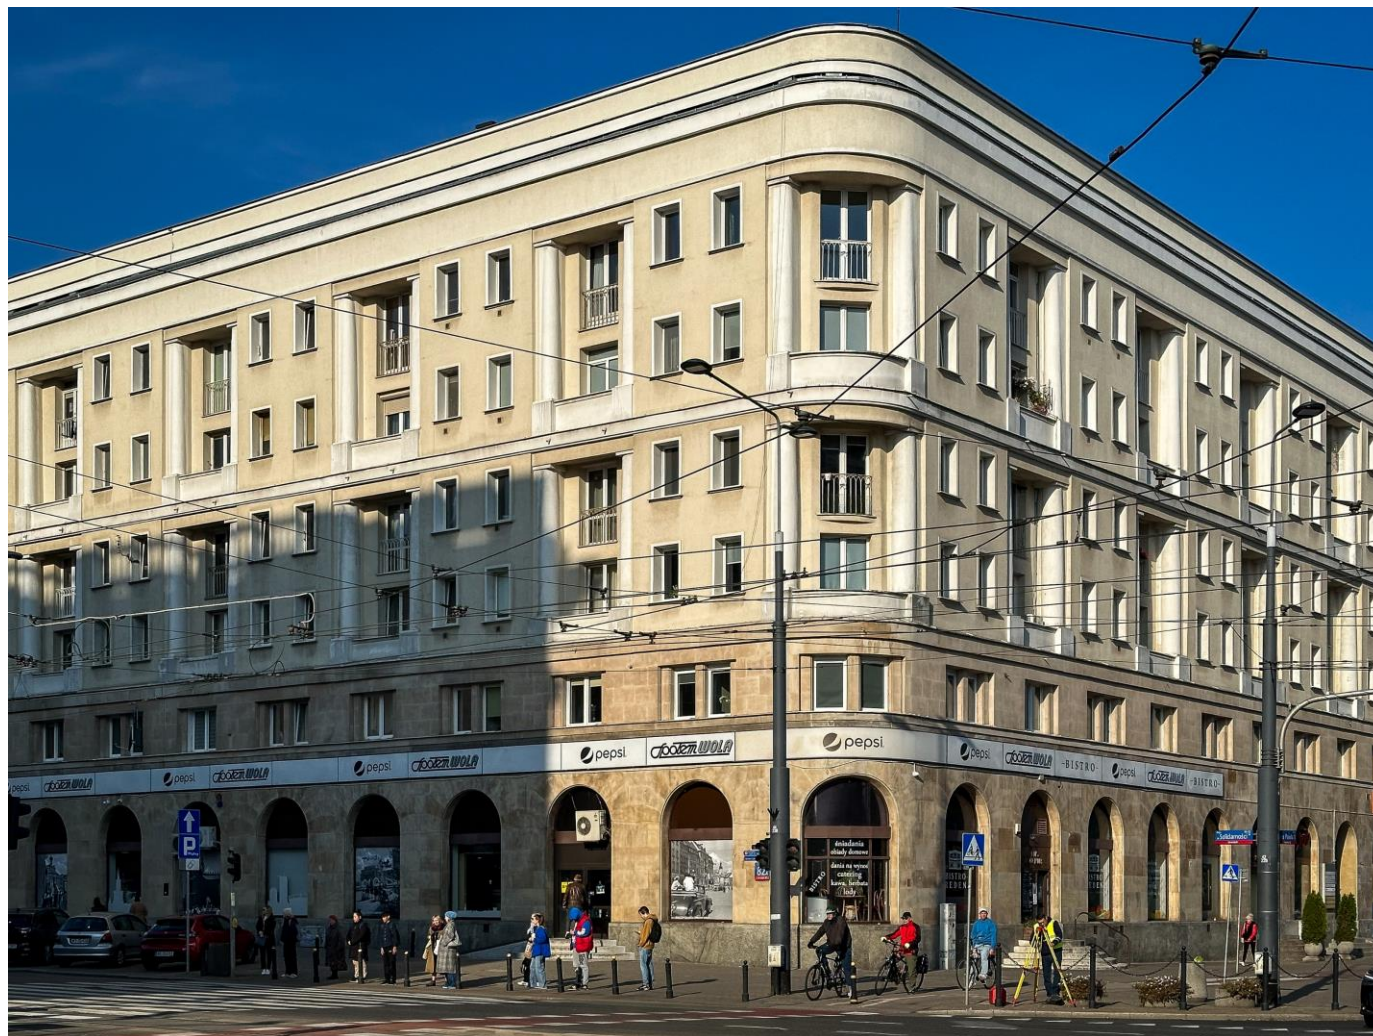
Kamienice Socrealistyczne

Monumentalne dwa domy mieszkalne z arkadowymi podcieniami, w którym mieściły się sklepy i punkty usługowe. W ich miejscu planowano budowę 11-piętrowych wieżowców, ale pomysł porzucono z braku stali konstrukcyjnej.

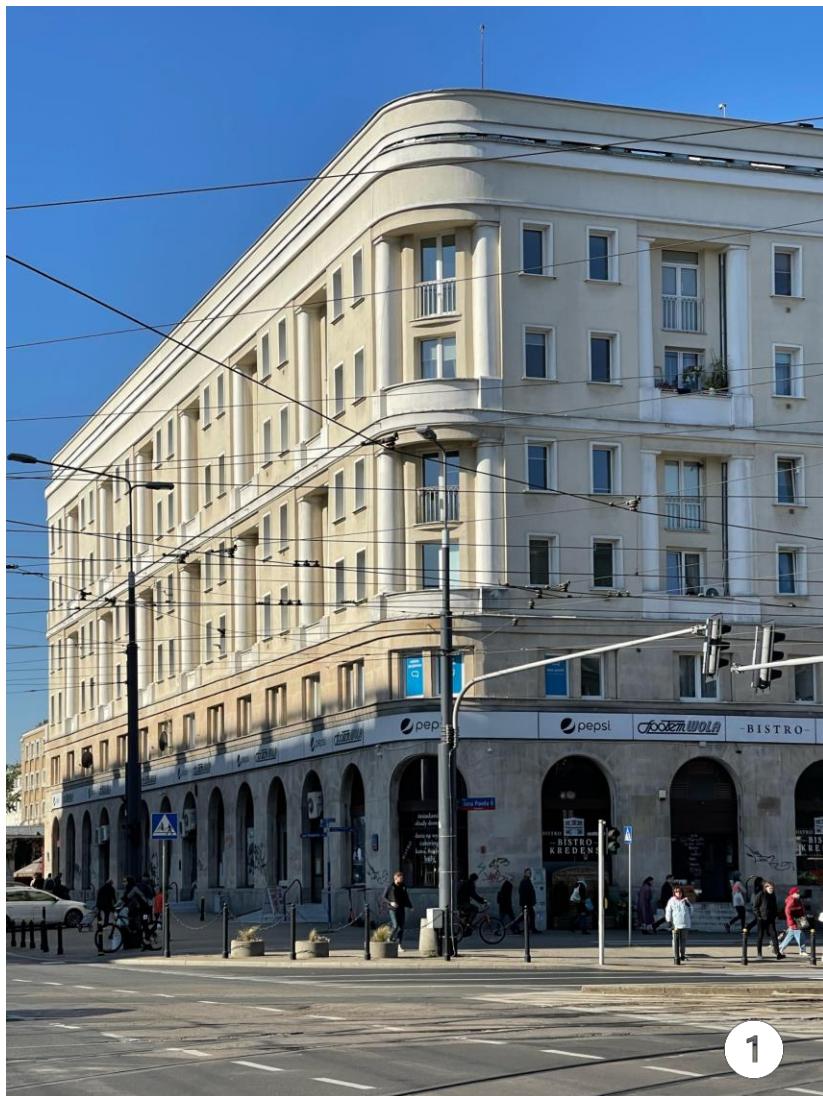
Kamienice Socrealistyczne

- 1 zaokrąglone narożniki domów z fasadą ozdobioną kolumnadami; w parterze podcienie z arkadowymi otworami – obecnie przeszklonymi i włączonymi w przestrzeń sklepów
- 2 arkadowe przejście na dziedziniec budynku

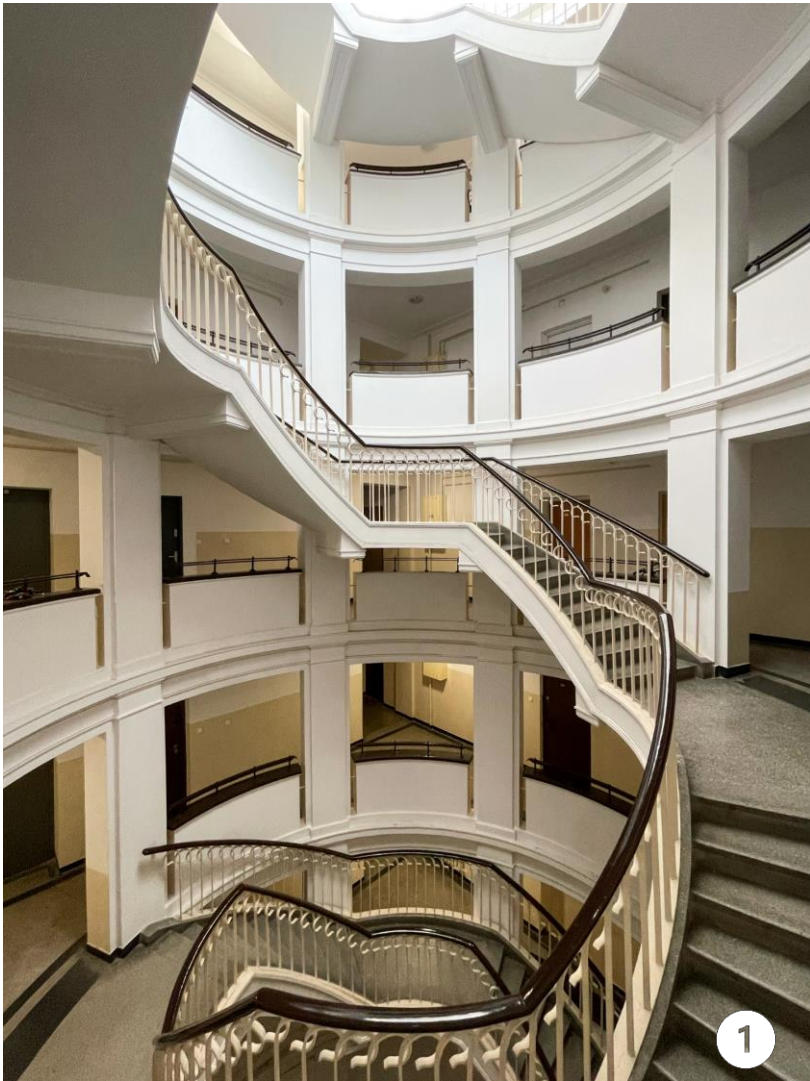
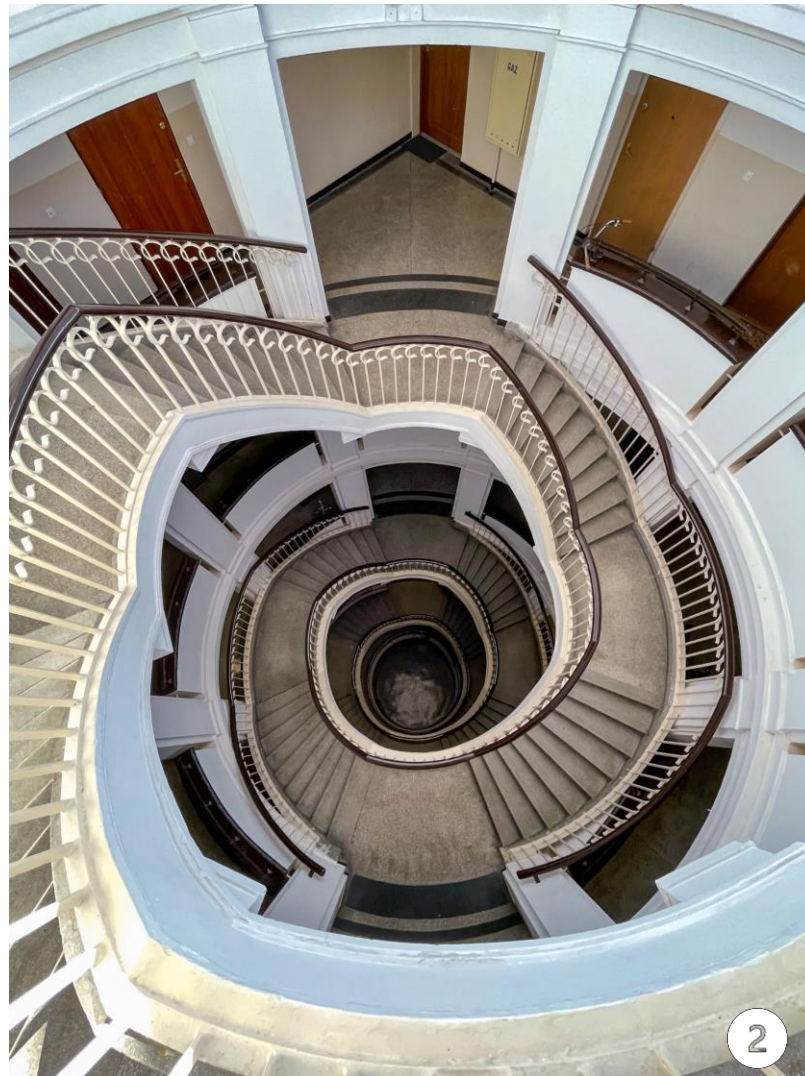
- 1 monumentalna, kręcona
- 2 klatka schodowa
